กรณี ลูกจ้างถูกไฟฟ้าดูดเสียชีวิต

๑.๑ ชื่อสถานประกอบกิจการ _____ บริษัท ส จำกัด

ศูนย์ความปลอดภัยในการทำงาน เขต ๗

กองความปลอดภัยแรงงาน กรมสวัสดิการและคุ้มครองแรงงาน

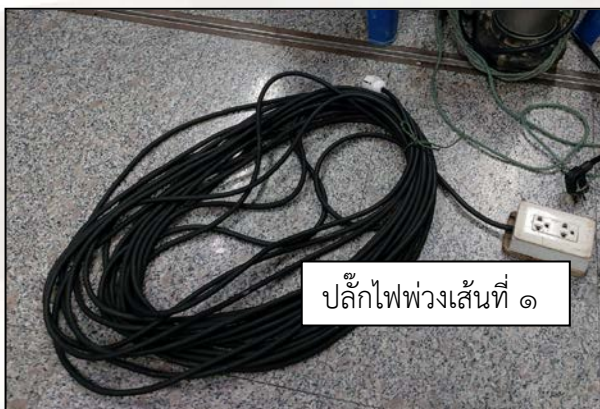
ปลั๊กไฟพวงเส้นที่ ๑

จุดที่ชำรุดและการใช้งานที่ผิด

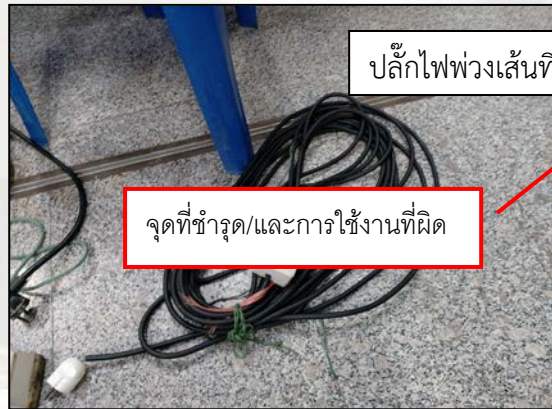
ปลั๊กไฟพวงเส้นที่ ๒

๔.๑.๑ นายจ้าง/ลูกจ้างไม่ได้ตรวจสอบปลั๊กไฟพ่วงและไม่ทราบว่าฉนวนหุ้มสายไฟชำรุดและมีกระแสไฟฟ้ารั่วได้

๔.๒.๑ ปลั๊กพ่วงสายไฟฟ้าไม่ได้ตรวจสอบก่อนนำมาใช้งาน สายไฟฉนวนชำรุดมีกระแสไฟฟ้ารั่วไหลจากวงจรไฟฟ้าบางส่วนรั่วไหลที่ผิวของบันไดเหล็ก ทำให้บันไดเหล็กมีไฟฟ้าไหลผ่านลงไปจนสุดราวบันได เกิดอันตรายต่อผู้ปฏิบัติงานในจุดดังกล่าวได้

๕.๑.๑ ควรใช้สายไฟ ปลั๊กไฟ และอุปกรณ์ไฟฟ้าที่ได้มาตรฐาน

๕.๑.๒ นายจ้างควรมีการตรวจสอบและจัดให้มีการบำรุงรักษาระบบไฟฟ้าและบริภัณฑ์ไฟฟ้า เพื่อให้ใช้งานได้อย่างปลอดภัยและตรวจสอบเป็นประจำทุกปี

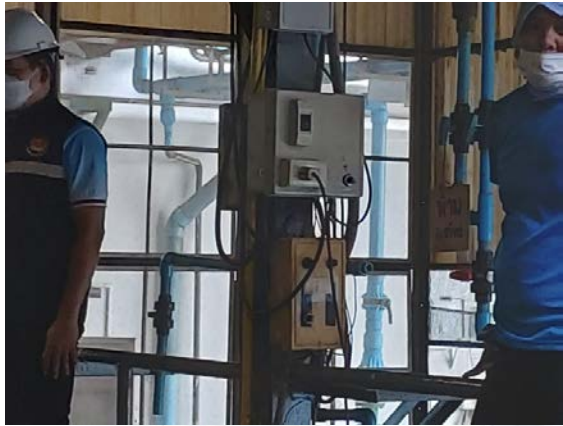
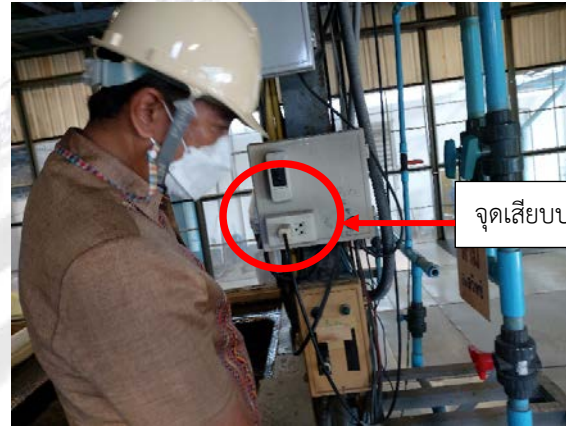
จุดเสียบปลั๊กพ่วงไฟฟ้า

พื้นที่ทางเดินไปบ่อประปาที่แผนกประปา ระหว่างทางเดินจะมีตู้ควบคุมไฟฟ้า ติดตั้งอยู่ที่เสาโครงเหล็กอาคารข้างทางเดิน ซึ่งเป็นจุดที่ทางพนักงานใช้ปลั๊กพ่วงไฟฟ้ามาเสียบใช้งานที่บ่อประปา

๕.๒.๗ ติดตั้งอุปกรณ์ป้องกันไฟรั่ว หรือที่เรียกว่า เครื่องตัดไฟอัตโนมัติ (RCBO หรือ RCCB) ซึ่งใช้เป็นอุปกรณ์ สำหรับตรวจวัดปริมาณไฟรั่ว เพื่อเตือนภัยและเป็นมาตรการเสริมจากสายดิน เพื่อให้มีการตัดไฟรั่วก่อนที่จะเกิดอันตราย

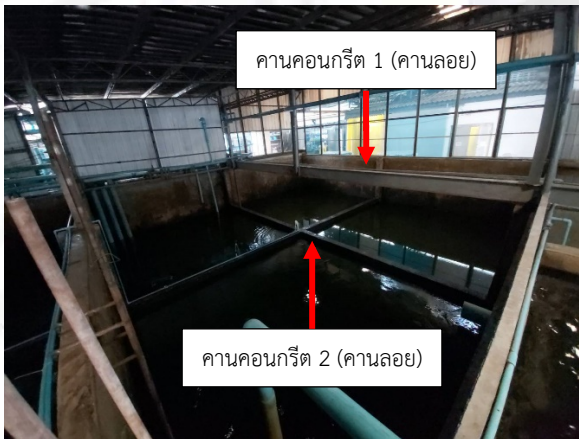
รูปที่ ๑ บริเวณบ่อน้ำประปา ที่แผนกประปา จะเป็นบ่อขนาด กว้าง ๑๐ เมตร ยาว ๑๐ เมตร ลึก ๔ เมตร ลักษณะภายในบ่อมีคานคอนกรีตเสริมเหล็ก เป็นคานลอยมีลักษณะแบ่งบ่อออกเป็น ๔ ส่วน อยู่สูงจากพื้นบ่อ ๒ เมตร และมีคานคอนกรีตเสริมเหล็ก เป็นคานลอยอีกคานซึ่งอยู่ด้านบน

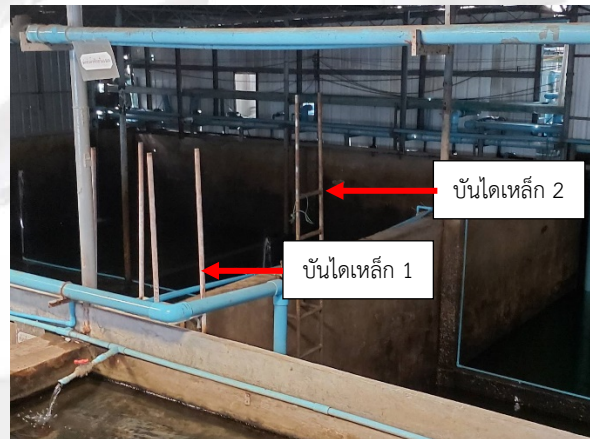
รูปที่ ๒ บันไดเหล็ก ๑ เป็นบันไดเก่ายาวประมาณ ๑ เมตร บันไดเหล็ก ๒ ยาวประมาณ ๓-๔ เมตร แต่ไม่ถึงพื้นบ่อ เป็นบันไดที่ใช้ลงไปบ่อประปา ซึ่งบันไดทั้ง ๒ จะยึดเกาะที่ผนังบ่อประปา
