กรณี ลูกจ้างเสียชีวิตจากการถูกไฟฟ้าดูดขณะกำลังเคลื่อนย้ายต้นไม้ใกล้สายไฟฟ้า

ศูนย์ความปลอดภัยในการทำงานเขต ๑๒

กองความปลอดภัยแรงงาน กรมสวัสดิการและคุ้มครองแรงงาน

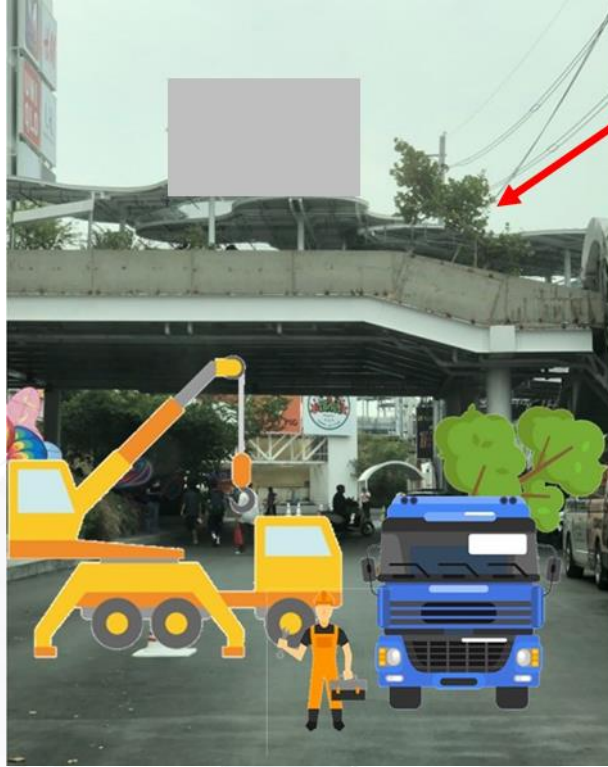
ภาพที่ ๒.๓.๓ ภาพจำลองลักษณะพื้นที่การทำงานบริเวณที่เกิดเหตุ จากมุมมองด้านหน้า (Front view)
(บริเวณที่เกิดเหตุจะมีลูกศรชี้บอกตำแหน่ง)

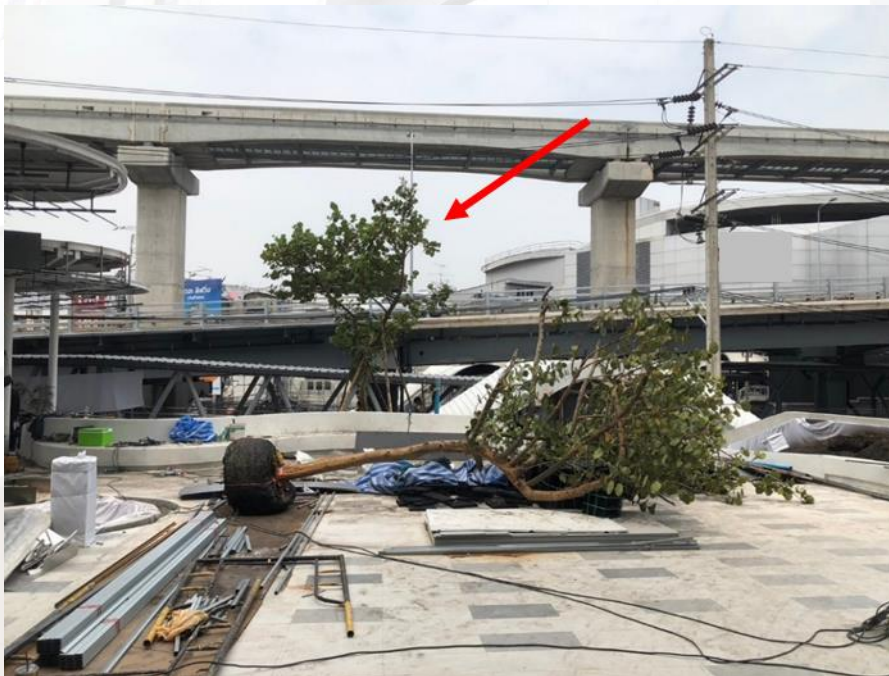
ภาพที่ ๒.๓.๔ ภาพต้นอู่ทะเลที่เกิดเหตุ (ต้นที่ ๒)
(ต้นอู่ทะเลต้นที่ ๑ ปลุกเสร็จแล้ว จะมีลูกศรชี้บอกตำแหน่ง)

โพรแมน (ทำหน้าที่ให้สัญญาณกับผู้บังคับขึ้นจัน) และผู้บังคับขึ้นจัน ร่วมกันสำรวจพื้นที่การทำงาน และวางแผนการยกต้นไม้ก่อนเริ่มการทำงาน และมีความเห็นว่าปลอดภัยสามารถยกต้นไม้ดังกล่าวได้ แต่อาจเข้าใจว่าระยะหลุมที่เตรียมไว้ห่างจากแนวสายไฟฟ้าแรงดันสูงในระยะปลอดภัยที่กฎหมายกำหนด แต่มิได้ตระหนักถึงรัศมีของกิ่งต้นไม้ (ต้นไม้ที่เกิดเหตุมีรัศมีของกิ่งค่อนข้างกว้าง เนื่องจากลำต้นไม้ได้เป็นแนวตรง) ที่อยู่ใกล้กับแนวสายไฟฟ้าแรงดันสูงมากกว่าหลุมที่เตรียมไว้

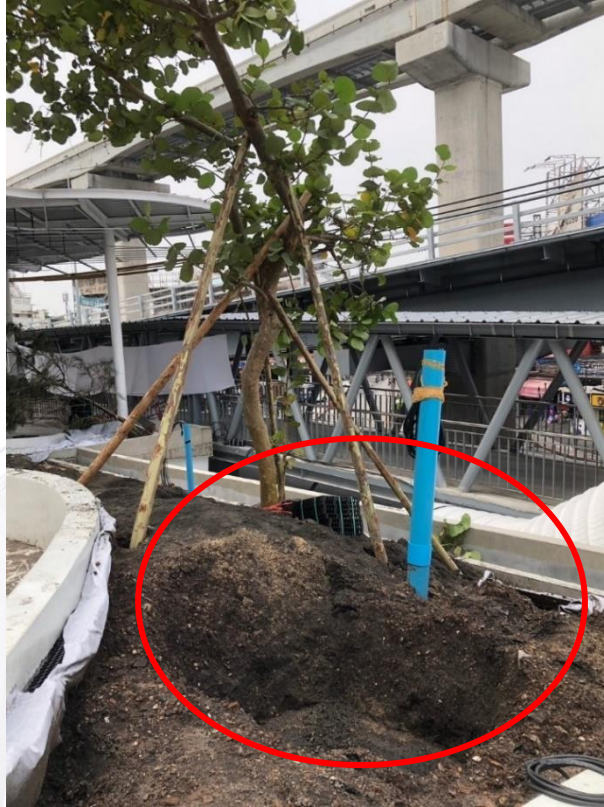
ภาพที่ ๒.๓.๕ ภาพบริเวณหลุมที่เตรียมไว้สำหรับปลูกต้นอุ้งนทะเล (ต้นที่ ๒)

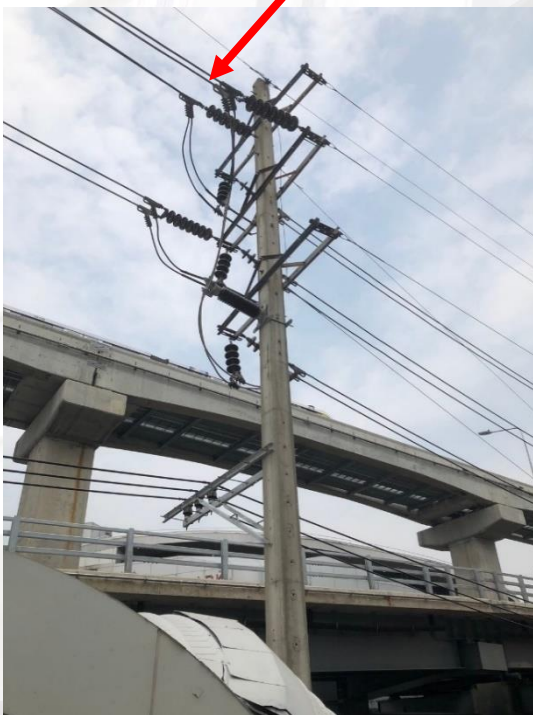
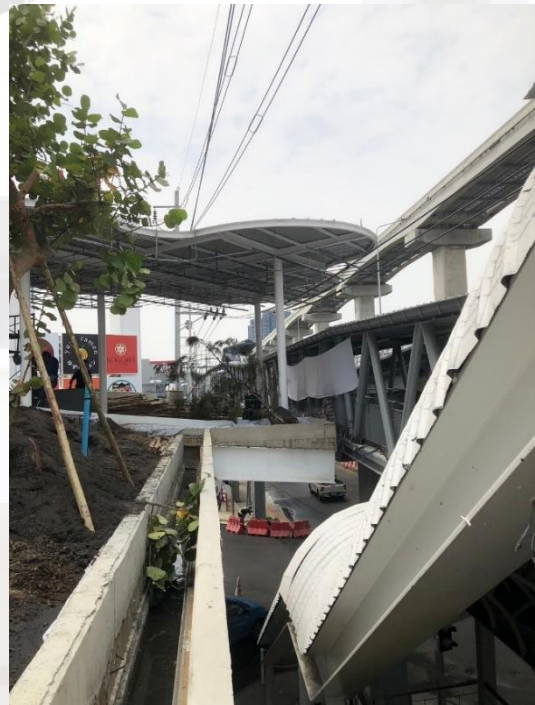
หลังจากเกิดเหตุ พนักงานตรวจความปลอดภัยสอบถามข้อเท็จจริงจากเจ้าหน้าที่การไฟฟ้านครหลวง ในฐานะผู้เชี่ยวชาญด้านไฟฟ้าและเป็นผู้ดูแลสายไฟฟ้าแรงดันสูงที่เกิดเหตุ พบว่า สายไฟฟ้าแรงดันสูง (๖๙ กิโลโวลต์ (KV) ไม่มีฉนวนหุ้ม) ที่เกิดเหตุอาจเป็นสายเฟสบี เนื่องจากอยู่ใกล้กับจุดเกิดเหตุมากที่สุด (ตามภาพจำลองที่ ๒.๓.๗) และพบร่องรอยของการเกิด Flash Over และเขม่าสีขาวบนสายไฟฟ้าบริเวณตำแหน่งที่ใกล้กับการปลูกต้นไม้ จึงอาจสันนิษฐานได้ว่า สายไฟฟ้าแรงดัน ๖๙ กิโลโวลต์ (KV) ไม่มีฉนวนหุ้ม เฟสบี เป็นสายที่เกิดเหตุดังกล่าว และเจ้าหน้าที่การไฟฟ้ายังให้ข้อมูลเพิ่มเติมว่า กรณีเหตุไฟฟ้าดูดลูกจ้างในเหตุการณ์ดังกล่าว กิ่งไม้หรือต้นไม้อาจไม่จำเป็นต้องโดนสายไฟฟ้าแรงดันสูงก็ได้ เพียงแค่ส่วนหนึ่งส่วนใดของต้นไม้อยู่ในระยะที่น้อยกว่า ๕๐ เซนติเมตร ก็เพียงพอให้ไฟฟ้าแรงดันสูงเกิดการกระโดดเข้าสู่ส่วนหนึ่งส่วนใดของต้นไม้แม้จะไม่ได้สัมผัสโดยตรง

ภาพที่ ๒.๓.๖ สายไฟฟ้าแรงดัน ๖๙ kV เฟสบี ชนิดไม่มีฉนวนหุ้ม (อยู่ใกล้กับที่เกิดเหตุมากที่สุด) ที่กิ่งไม้อาจเข้าใกล้ในระยะไม่ปลอดภัยหรือสัมผัสสายไฟโดยตรง

๔.๓.๔ มีการใช้งานปั้นจั่นชนิดเคลื่อนที่ปฏิบัติงานใกล้กับสายไฟฟ้าแรงดันสูง (๖๙ kV ไม่มีฉนวนหุ้ม) ซึ่งมีระยะปลอดภัยน้อยกว่า ๓.๑ เมตร แต่ผู้ว่าจ้างและ/หรือผู้รับจ้างไม่มีมาตรการในการทำงานดังกล่าวด้วยความปลอดภัย และไม่มีการขออนุญาตจากการไฟฟ้าท้องถิ่นที่รับผิดชอบสายไฟฟ้านั้นก่อนเริ่มการทำงาน

๒. ในกรณีที่ต้องใช้ปั้นจั่นเคลื่อนที่ยกวัสดุใกล้กับสายไฟฟ้าแรงสูงน้อยกว่าระยะปลอดภัย ควรจัดให้มีอุปกรณ์ที่เหมาะสมกับแรงดันไฟฟ้าตามมาตรฐานด้านไฟฟ้า สำหรับครอบปิดคลุมสายไฟฟ้าแรงดันสูงก่อนเริ่มการทำงาน เพื่อความปลอดภัยในการทำงาน ในกรณีที่ไม่สามารถตัดกระแสไฟฟ้าในระหว่างการทำงานได้
