กรณี เกิดอุบัติเหตุหม้อแปลงระเบิดและเป็นเหตุทำให้เกิดเพลิงไหม้

๑. ข้อมูลสถานประกอบการ/นายจ้าง

เหตุเกิด ณ หม้อแปลงไฟฟ้า (Generator Transformer) เครื่องหน่วยที่ ๒ โรงไฟฟ้าพลังงานความร้อนร่วมชุดที่ ๔ โรงไฟฟ้า.พ

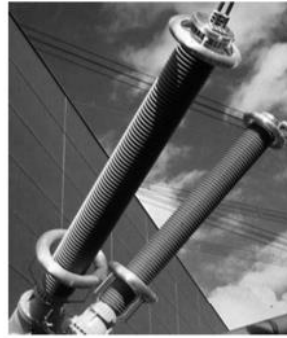
ภาพที่ ๓ ปลอกฉนวนตัวนำแรงสูง

ปลอกฉนวนตัวนำแรงสูง (High Voltage Bushing) คือ ส่วนประกอบที่มีหน้าที่ในการนำตัวนำแรงสูงผ่านผนังหรือสิ่งขวางกั้นที่ต่อลงดิน โดยทำหน้าที่เป็นฉนวนกั้นระหว่างส่วนที่มีกระแสไฟฟ้ากับส่วนที่ต่อลงดิน ซึ่งต้องมีคุณสมบัติทนต่อแรงดันไฟฟ้าใช้งานและแรงดันไฟฟ้าที่เกิดในระบบไฟฟ้า โดยสามารถแบ่งออกได้ ๒ ประเภท คือ ปลอกฉนวนตัวนำแบบธรรมดา (Solid-type bushing) และ ปลอกฉนวนตัวนำแบบเก็บประจุ (Condenser-type bushing) ภาพที่ ๓

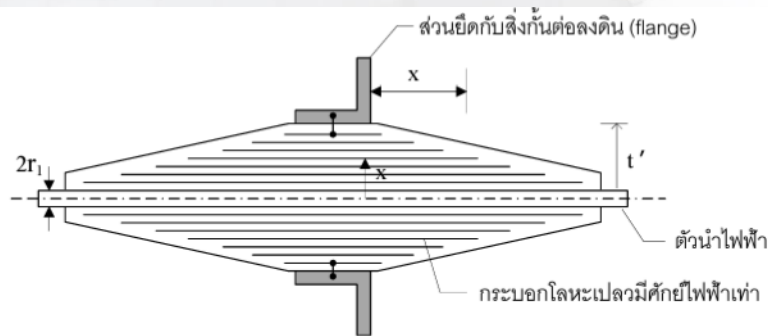
ภาพที่ ๔ ปลอกฉนวนตัวนำแรงสูง

โครงสร้างของปลอกฉนวนตัวนำแบบเก็บประจุ มีฉนวนแข็งเช่นเดียวกับปลอกฉนวนตัวนำแบบธรรมดา โดยเนื้อฉนวนอาจจะเป็นแผ่นโลหะเปลว หรือแผ่นกระดาษบ่มด้วยน้ำมันฉนวน (Resin Impregnated Paper) ห่อหุ้มเป็นชั้นในลักษณะทรงกระบอกซ้อนกันร่วมกับตัวนำ โดยวางแนวไปตามผิวศักย์ไฟฟ้าของแกนตัวนำ โดยแผ่นโลหะเปลว หรือแผ่นกระดาษบ่มน้ำมันมีลักษณะเหมือนตัวเก็บประจุต่ออนุกรมกัน ทำหน้าที่เป็นตัวควบคุมการกระจายแรงดันไปตามผิวฉนวนให้มีความสม่ำเสมอ เพื่อป้องกันมิให้เกิดการ Discharge ตามผิวของปลอกฉนวนตัวนำ ดังภาพที่ ๔

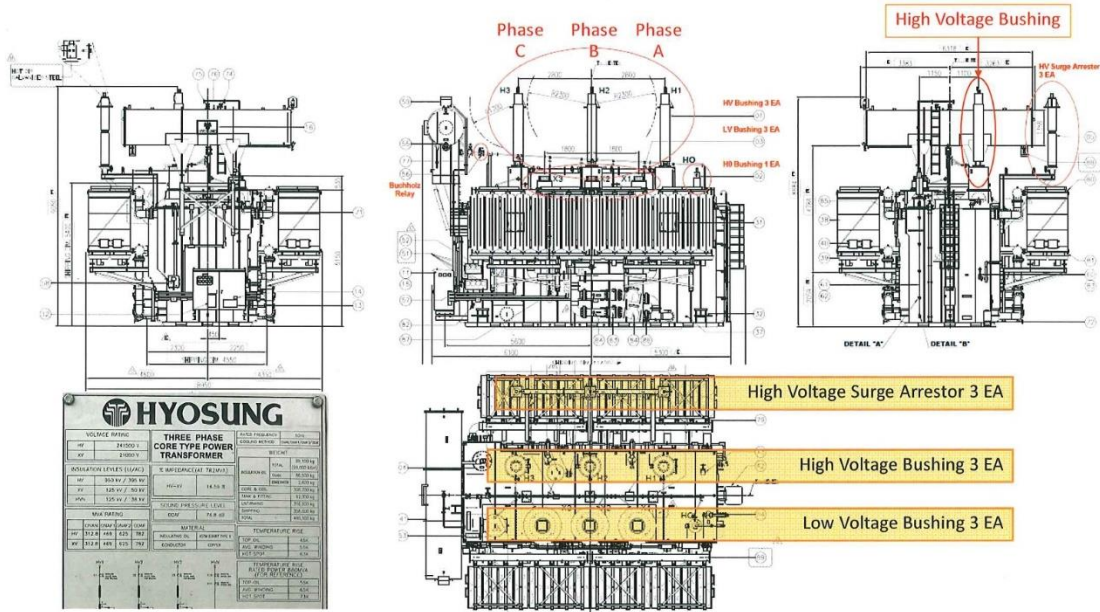
ภาพที่ ๕ แบบแปลนหม้อแปลงไฟฟ้า (Generator Transformer) ของโรงไฟฟ้าพลังงานความร้อนร่วมเครื่องที่เกิดเหตุ

หม้อแปลงที่ใช้ในการแปลงแรงดันไฟฟ้าของโรงไฟฟ้าพลังงานความร้อนร่วม หน่วยงานรัฐวิสาหกิจ เครื่องที่เกิดเหตุ เป็นเครื่องของบริษัท HYOSUNG ประเทศเกาหลี เป็นหม้อแปลงประเภทแบบใช้ของเหลวโดยมีน้ำมันหม้อแปลงที่ติดไฟได้ยาก (Liquid-Immersed Transformers) มีแบบแปลนหม้อแปลงไฟฟ้า และติดตั้งแล้วเสร็จพร้อมใช้งาน เมื่อวันที่ ๑๘ สิงหาคม ๒๕๖๓ รายละเอียดตามภาพที่ ๕-๖ โดยหม้อแปลงไฟฟ้าเครื่องดังกล่าวมีส่วนประกอบดังตารางที่ ๑

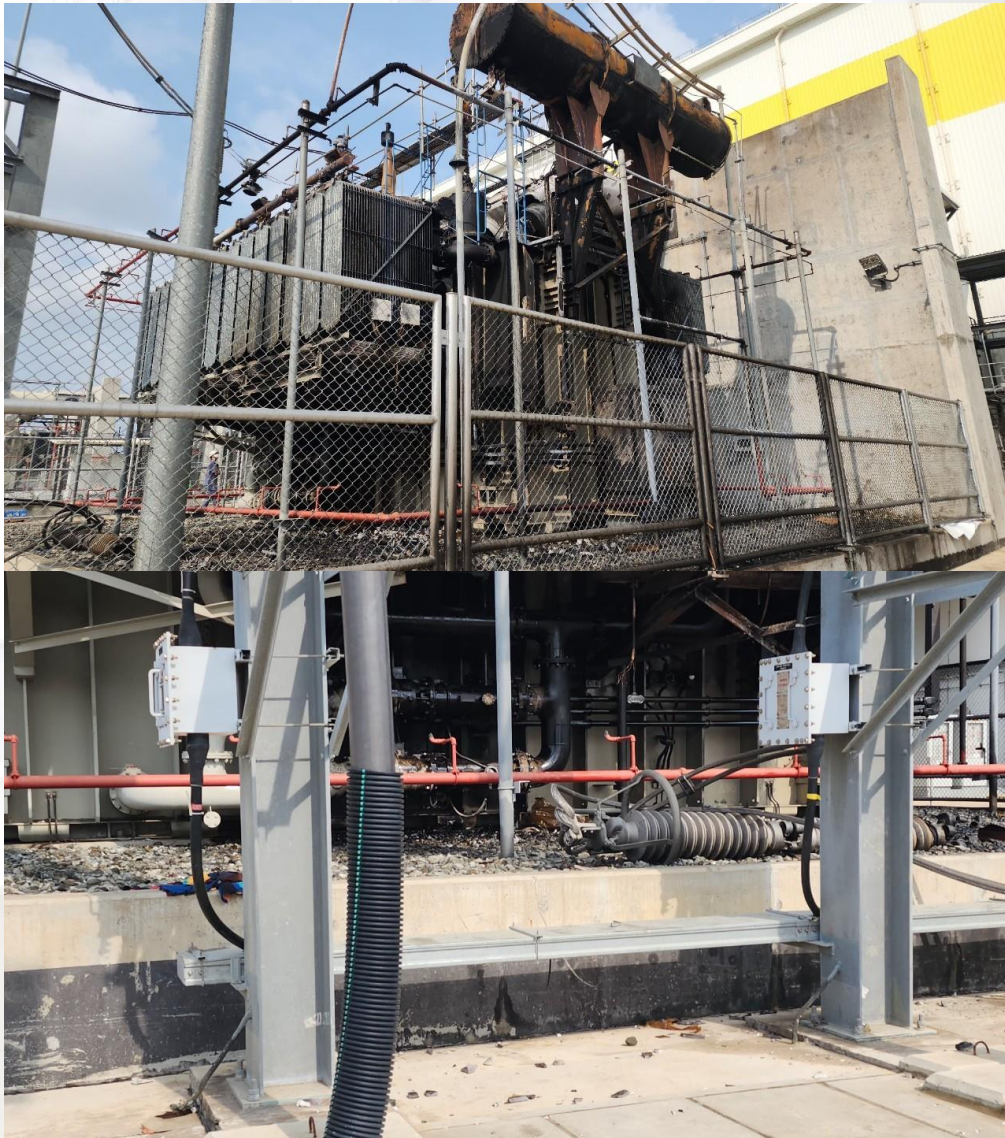
ภาพที่ ๘ ลักษณะทางกายภาพของหม้อแปลงเครื่องหน่วยที่ ๒ ของโรงไฟฟ้าพลังงานความร้อนร่วมโรงชุดที่ ๔ (หม้อแปลงไฟฟ้าเครื่องที่เกิดเหตุ)

หม้อแปลงไฟฟ้าเครื่องที่เกิดเหตุติดตั้งแล้วเสร็จ เริ่มการใช้งานในกระบวนการผลิตประมาณเดือนเมษายน ๒๕๖๓ กำหนดวาระในการบำรุงรักษาใหญ่ ทุก ๆ สามปี (Mainly Overhaul) และมีการตรวจสอบประจำปี (Preventive Maintenance) โดยครั้งล่าสุดมีการตรวจสอบเมื่อวันที่ ๙ มกราคม ๒๕๖๗ พร้อมกับการจัดทำแบบบันทึกผลการตรวจรับรองระบบไฟฟ้าและบริภัณฑ์ไฟฟ้าประจำปี ผลการตรวจสอบพบว่าสามารถใช้งานได้ตามปกติ และไม่พบความผิดปกติใด ๆ ที่เกิดจากการใช้งาน รายละเอียดตามภาพที่ ๙

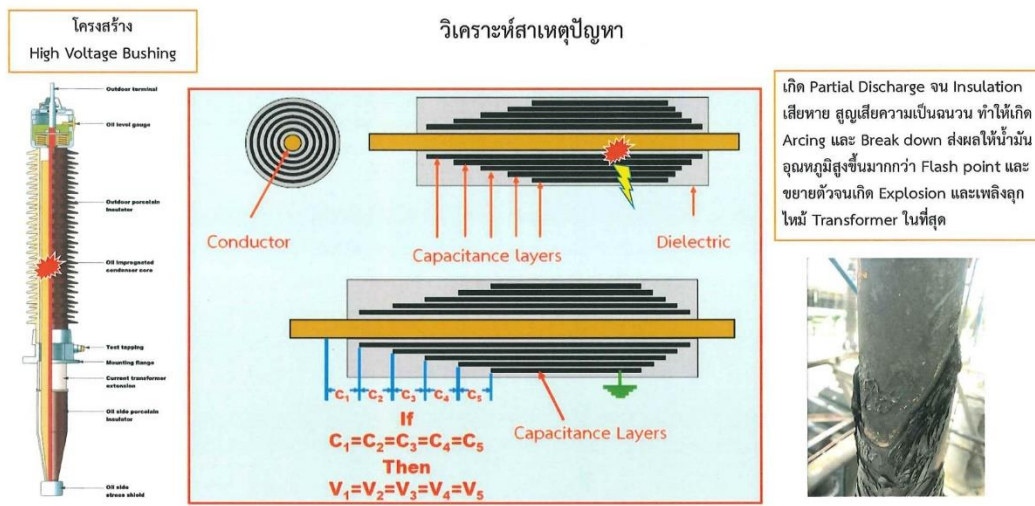
ภาพที่ ๑๐ สรุปลักษณะที่เกิดขึ้นจากอุบัติเหตุครั้งนี้

หน่วยงานซ่อมบำรุงรักษาไฟฟ้า ได้เข้าทำการตรวจสอบหม้อแปลงไฟฟ้าเครื่องที่เกิดเหตุ พบว่ามีรอยหลอมละลาย (Melting) ที่แกนตัวนำด้านแรงดันสูง (High Voltage Conductor ; Phase B) ซึ่งมีความผิดปกติที่เกิดจากการไหม้จากภายในออกมาด้านนอก ซึ่งแตกต่างจาก High Voltage Bushing ; Phase C ที่มีร่องรอยจากการเผาไหม้จากภายนอก แกนตัวนำด้านในไม่ได้รับความเสียหายแต่อย่างใด

๑) เกิดสภาวะการเปลี่ยนสภาพจากฉนวนไปสู่ความเป็นตัวนำบางส่วน (Partial Discharge) ที่บริเวณบริเวณฉนวนกั้นไฟฟ้า (Dielectric Insulation) ภายใน High Voltage Bushing ; Phase B อย่างรุนแรงและเพิ่มขึ้นอย่างรวดเร็ว ส่งผลให้ความสามารถในการเป็นฉนวนไฟฟ้าลดลงจนเกิดกระแสไฟฟ้ากระโดดข้ามตัวนำหรือเกิด Arcing จนทำให้เกิดการ Breakdown มายังน้ำมันฉนวนและผิวภายในลูกถ้วยในเวลาเดียวกัน ทำให้แรงดันไฟฟ้า Phase B ลดลงและกระแสไฟฟ้ามียิ่งสูงขึ้นอย่างต่อเนื่อง รายละเอียดตามภาพประกอบที่ ๑๐

๕.๑.๑ นายจ้าง ผู้รับผิดชอบด้านความปลอดภัยในการทำงานประจำสถานประกอบกิจการ จะต้องจัดให้มีอุปกรณ์ตรวจวัดความผิดปกติอันเกิดจากการใช้งาน Bushing ซึ่งเป็นการแจ้งความผิดปกติ ที่เกิดขึ้นจากปลอกฉนวนตัวนำแรงสูง (High Voltage Bushing) เพื่อให้ทางผู้ปฏิบัติงานควบคุมระบบ เดินเครื่องโรงไฟฟ้า (Operator) ได้รับทราบเพื่อหาทางป้องกันอย่างทันที่

๕.๑.๒ นายจ้าง ผู้รับผิดชอบด้านความปลอดภัยในการทำงานประจำสถานประกอบกิจการ จะต้องจัดให้มีการประเมินความเสี่ยงหรือเปรียบเทียบสภาพการใช้งาน Bushing ที่มีอยู่ว่ามีสภาพที่เหมาะสมต่อการใช้งาน โดยเพิ่มวิธีการตรวจสอบ ทดสอบด้วยวิธีการต่าง ๆ เพิ่มเติม เช่น การตรวจวัดอุณหภูมิด้วย Thermo-scan อย่างน้อย ๓ เดือนต่อครั้ง เพื่อดูแหล่งสะสมความร้อนที่อาจมีความผิดปกติ และ/หรือเพิ่มความถี่ในการทดสอบทางไฟฟ้า และทำการทดสอบชิ้นส่วนอะไหล่ที่สำรองไว้ว่ายังสามารถใช้งานได้อย่างปลอดภัย หากพบว่ามีสภาพลักษณะที่ไม่เหมาะสมกับการใช้งานจะต้องมีการเปลี่ยนแปลงโดยทันที

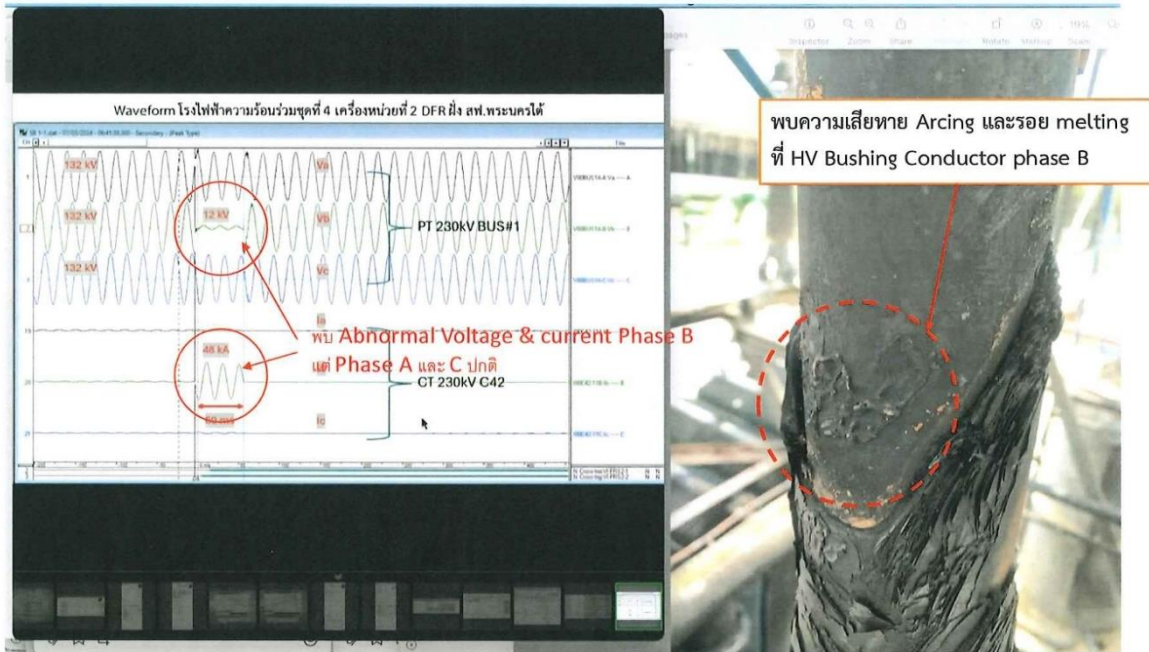
ภาพที่ ๑๒ ปลอกฉนวนตัวนำแรงสูง High Voltage Bushing ที่ Phase B มีรอยหลอมละลายภายในแกนตัวนำแรงสูง

๔.๒.๑ ปลอกฉนวนตัวนำแรงสูง High Voltage Bushing ที่ Phase B มีรอยหลอมละลายภายในแกนตัวนำแรงสูง (จากการตรวจสอบพบหลังจากเกิดเหตุโดยหน่วยงานซ่อมบำรุงรักษาไฟฟ้า) ดังภาพประกอบที่ ๑๒ อันทำให้เกิดการที่ประจุทำลายความเป็นฉนวนไฟฟ้า (Partial Discharge) ทำให้ฉนวนไฟฟ้าเกิดการเสื่อมประสิทธิภาพลง จนทำให้เกิดการที่ประจุวิ่งข้ามผ่านฉนวนได้อย่างสมบูรณ์ (Breakdown) สูญเสียความเป็นฉนวนไฟฟ้าและทำให้เกิดการระเบิดเกิดขึ้น ซึ่งอาจเกิดขึ้นได้จากความบกพร่องในด้านของสมบัติวัสดุตัวนำ (Material Properties)

๔.๒.๒ High Voltage Bushing ที่ใช้ในหม้อแปลงที่เกิดเหตุมีการใช้งานมาเป็นระยะเวลา ยาวนานกว่า ๓ ปี หรือสันนิษฐานว่าเกิดการชำรุดอันเกิดจากสภาพอากาศที่มีความชื้นสูงเนื่องจากใกล้แหล่งน้ำ อาจทำให้เกิดรอยแตกร้าวภายใน หรือรอยร้าวทำให้ความชื้นเข้าไปมีผลกระทบต่อสมบัติความเป็นตัวนำ และอาจทำให้เกิดสาเหตุการหลอมที่แกนของตัวนำและทำให้เกิดการ Breakdown เกิดขึ้น

- พิจารณาเปลี่ยน Bushing ชนิดใหม่เพื่อทดแทน Bushing เก่าที่มักจะพบปัญหาในลักษณะคล้ายกันในระบบส่งไฟฟ้าของการไฟฟ้าฝ่ายผลิตแห่งประเทศไทย
