## กรณี : ลูกจ้างถูกไฟฟ้าดูดเสียชีวิต

๑.๑ ชื่อสถานประกอบกิจการเกิดอุบัติเหตุ คือ รีสอร์ทท ก.

ศูนย์ความปลอดภัยในการทำงานเขต ๗ (ราชบุรี)

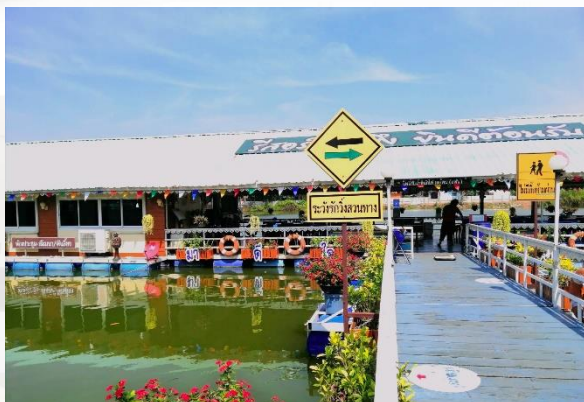
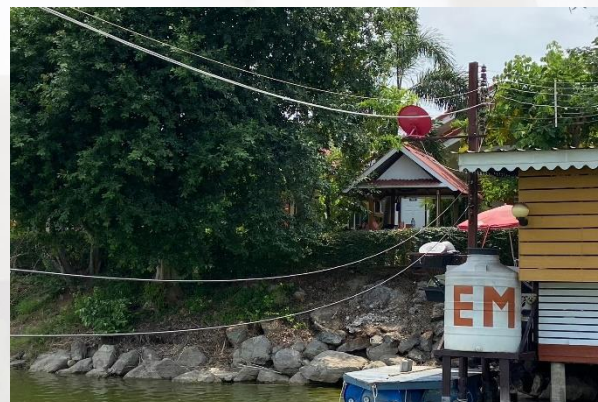
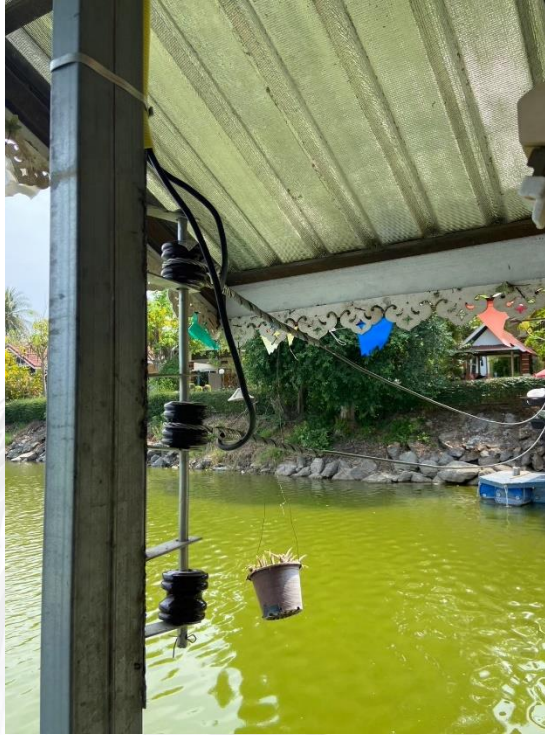
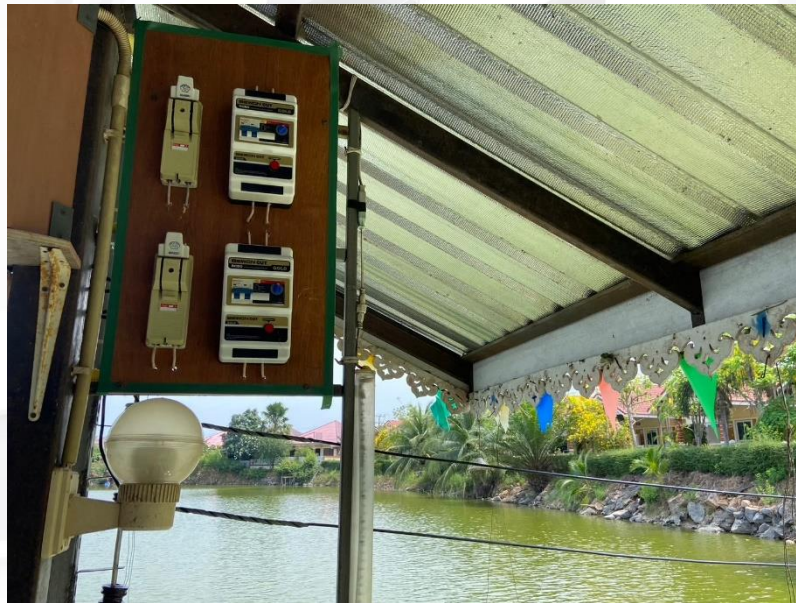
สถานที่เกิดเหตุเป็นรีสอร์ทที่พัก ๑ ชั้น จำนวน ๑๖ หลัง หลังละ ๒ ห้อง รวมทั้งหมด ๓๒ ห้อง และมีแพริมน้ำ ๑ ชั้น สำหรับเป็นห้องอาหาร จำนวน ๑ หลัง อยู่บนน้ำลึก ๕ เมตร ซึ่งเป็นบึงขุด ลักษณะแพเป็นพื้นไม้ หลังคามะทัลชีท โครงทำจากวัสดุโลหะ

รีสอร์ทมีการเดินสายไฟมายังแพห้องอาหาร โดยเดินสายไฟเชื่อมจากเสาไฟฟ้าบนฝั่งโยงมายังหลังคาของแพห้องอาหาร และเดินสายไฟมาได้หลังคาของแพ เพื่อใช้ในการต่อระบบไฟฟ้าภายในแพห้องอาหาร

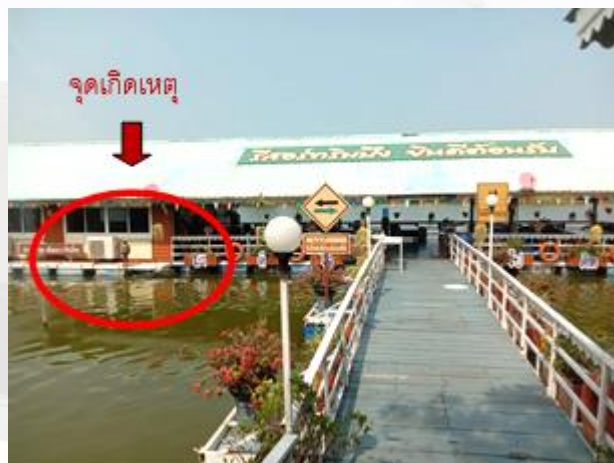
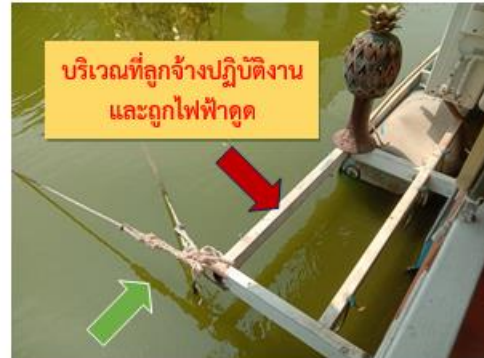
### รูปภาพในพื้นที่เกิดเหตุ

- บริเวณโครงเหล็กที่ขอบแพเป็นสื่อนำไฟฟ้า มีคอมไฟและเครื่องคอมเพรสเซอร์ของเครื่องปรับอากาศตั้งอยู่บริเวณใกล้เคียงกัน อาจมีกระแสไฟฟ้าที่รั่วจากคอมไฟหรือเครื่องคอมเพรสเซอร์ผ่านมายังโครงเหล็ก

- กระแสไฟฟ้าอาจรั่วมาจากการเดินสายไฟฟ้าภายในบริเวณแพ เนื่องจากการเดินสายไฟฟ้าบริเวณใต้หลังคาของแพ ซึ่งสายไฟฟ้าเก่าชำรุด เมื่อกระแสไฟฟ้าไหลผ่านโครงเหล็กซึ่งเป็นโครงสร้างหลักของแพ จึงเป็นสื่อกลางทำให้มีกระแสไฟฟ้าลงมายังโครงเหล็กที่ขอบแพ

- บริเวณโรงเหล็กขอบแพมีลักษณะไม่มั่นคงสำหรับการทรงตัว เนื่องจากไม่มีพื้นเรียบ ที่เป็นพื้นที่สำหรับการยืนหรือนั่ง จึงทำให้เสียการทรงตัวและส่วนของร่างกายไปสัมผัสกับคอมไฟหรือเครื่องคอมเพรสเซอร์ของเครื่องปรับอากาศที่มีกระแสไฟฟ้ารั่วอยู่

- ควรใช้สายไฟ ปลั๊กไฟ และอุปกรณ์ไฟฟ้าที่ได้มาตรฐาน

- ควรมีการตรวจสอบและจัดให้มีการบำรุงรักษาระบบไฟฟ้าและบริภัณฑ์ไฟฟ้าเพื่อให้ใช้งานได้อย่างปลอดภัยโดยวิศวกรเป็นประจำทุกปี และควรตรวจสอบตัวตัดกระแสไฟอย่างสม่ำเสมอ
