## กรณี เกิดอุบัติเหตุถูกจ้ำงถูกไฟฟ้าดูดเสียชีวิต ๑ คน

สถานที่เกิดอุบัติเหตุ จุดติดตั้งอุปกรณ์สื่อสารบริเวณซุ้มประตูวัดคานหาม ริมถนนโรจนะ ตำบลคานหาม อำเภออุทัย จังหวัดพระนครศรีอยุธยา

ศูนย์ความปลอดภัยในการทำงานเขต ๑

กองความปลอดภัยแรงงาน กรมสวัสดิการและคุ้มครองแรงงาน

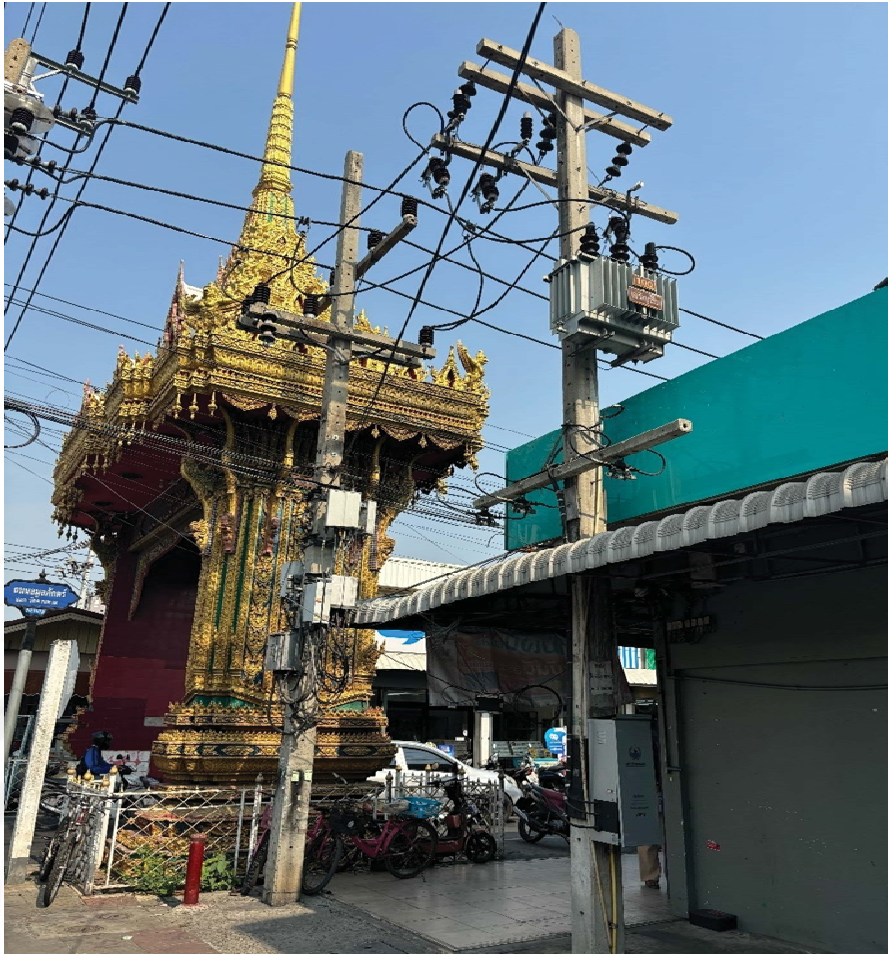
บริเวณสถานที่เกิดเหตุที่ลูกจ้างปฏิบัติงานตรวจสอบและซ่อมแซมระบบอุปกรณ์และสายสื่อสารระบบโทรคมนาคม อยู่บริเวณใกล้เคียงซุ้มประตูวัดคานหาม ริมถนนโรจนะ ตำบลคานหาม อำเภออุทัย จังหวัดพระนครศรีอยุธยา ซึ่งมีลักษณะเป็นกล่องอุปกรณ์ระบบสื่อสารโทรคมนาคมติดตั้งอยู่บนเสาไฟฟ้าคอนกรีตเสริมเหล็ก สูงจากพื้นดินประมาณ ๕ เมตร และมีหลังคากันสาดเมทัลชีทของร้านสะดวกซื้ออยู่ตรงจุดที่ลูกจ้างยืนปฏิบัติงาน ด้านบนเป็นสายไฟฟ้าแรงสูง ขนาดแรงดันไฟฟ้า ๒๒ KV มีระยะห่างประมาณ ๓.๐๒ เมตร และด้านข้างมีจุดติดตั้งหม้อแปลงไฟฟ้าและสายไฟฟ้าแรงสูง ขนาดแรงดันไฟฟ้า ๒๒ KV มีระยะห่างจากจุดที่ลูกจ้างยืนปฏิบัติงาน ประมาณ ๑.๕ เมตร

รูปภาพที่ ๑ แสดงพื้นที่บริเวณสถานที่เกิดอุบัติเหตุ

๔.๒.๑ ในบริเวณพื้นที่ที่ลูกจ้างปฏิบัติงานสูงจากพื้นดินประมาณ ๕ เมตร และมีหลังคา กันสาดเมทัลชีทของร้านสะดวกซื้ออยู่ตรงจุดที่ลูกจ้างยืนปฏิบัติงาน ด้านบนเป็นสายไฟฟ้าแรงสูง ขนาดแรงดันไฟฟ้า ๒๒ KV มีระยะห่างประมาณ ๓.๐๒ เมตร และด้านข้างมีจุดติดตั้งหม้อแปลงไฟฟ้า และสายไฟฟ้าแรงสูง ขนาดแรงดันไฟฟ้า ๒๒ KV มีระยะห่างจากจุดที่ลูกจ้างยืนปฏิบัติงาน ประมาณ ๑.๕ เมตร

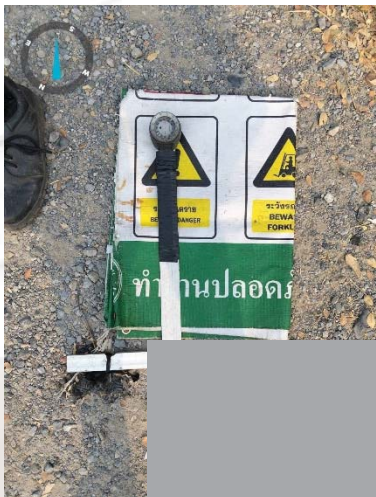
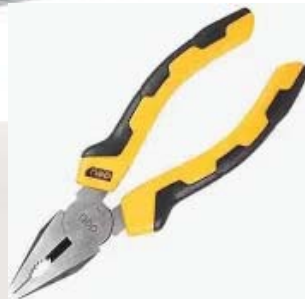
การทำงานตรวจสอบและซ่อมแซมระบบอุปกรณ์และสายสื่อสารระบบโทรคมนาคม จะมีอุปกรณ์ในการทำงาน ได้แก่ ชุดวัดระดับ เหล็กฉากวัดระดับองศา ซึ่งมีการติดตั้งเข็มทิศที่ด้านปลายของเหล็กฉาก เพื่อใช้ในการวัดระดับและทิศทางการรับสัญญาณของอุปกรณ์ระบบสื่อสารโทรคมนาคม และจะมีอุปกรณ์ที่ใช้ในการปรับตัวอุปกรณ์รับสัญญาณ ได้แก่ ประแจเลื่อน คีมตัดสายไฟ คีมบีบ เพื่อใช้ในการปฏิบัติงาน

รูปภาพที่ ๓ แสดงอุปกรณ์ที่ใช้ในการทำงานตรวจสอบและซ่อมแซมระบบอุปกรณ์ และสายสื่อสารระบบโทรคมนาคม

และในการทำงานจะใช้ชุดวัดระดับ และเหล็กฉากวัดระดับของเสา ซึ่งมีการติดตั้งเข็มทิศที่ด้านปลายของเหล็กฉาก ยาวประมาณ ๑ เมตร เพื่อใช้ในการวัดระดับและทิศทางการรับสัญญาณของอุปกรณ์ระบบสื่อสาร โทรคมนาคม ซึ่งอุปกรณ์ดังกล่าวอาจไปสัมผัสกับกระแสไฟฟ้า และไม่มีการตัดกระแสไฟฟ้า หรือนำฉนวนไฟฟ้าที่สามารถป้องกันแรงดันไฟฟ้านั้นได้มาหุ้มสิ่งที่มีกระแสไฟฟ้า จึงทำให้กระแสไฟฟ้า มาโดนตัวตัวลูกจ้างที่ปฏิบัติงานจนเป็นเหตุให้เสียชีวิต

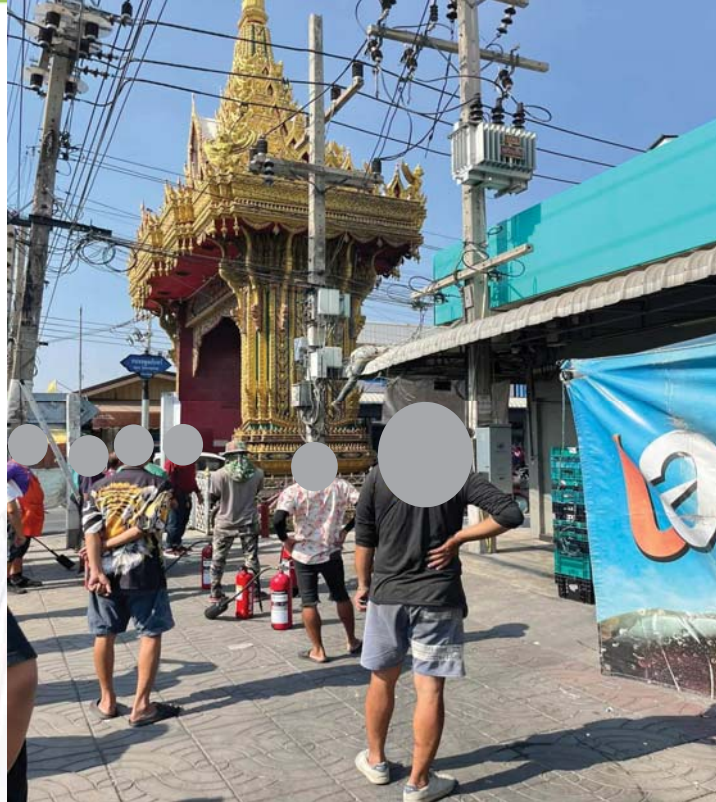
รูปภาพที่ ๔ แสดงบริเวณพื้นที่การทำงานที่ลูกจ้างเสียชีวิตในวันที่เกิดเหตุ

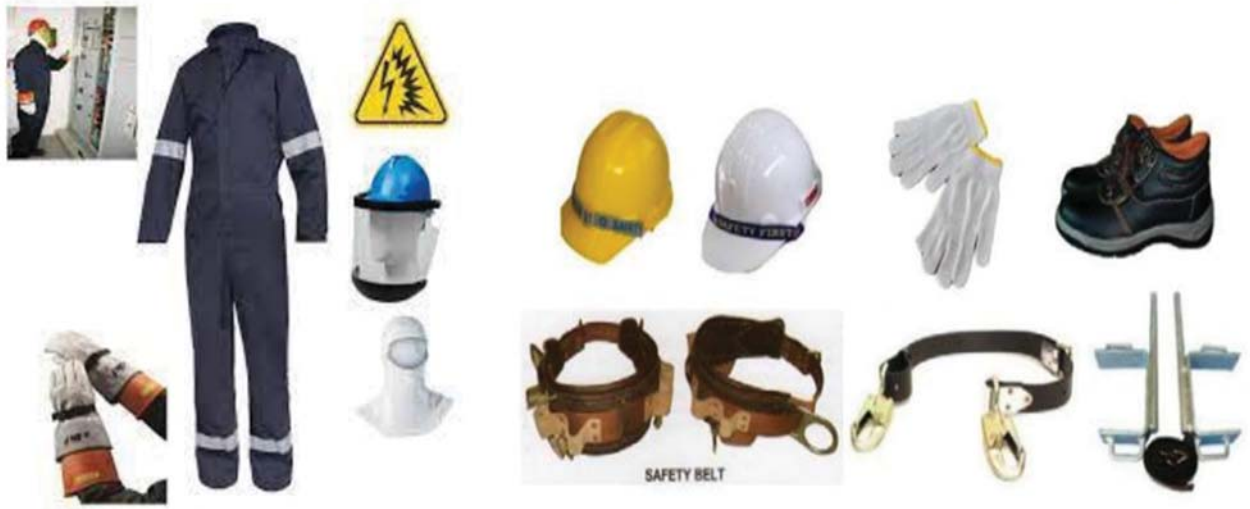
## รูปภาพที่ ๗ ตัวอย่างอุปกรณ์คุ้มครองความปลอดภัยส่วนบุคคล

๕.๑ ในการทำงานที่มีลักษณะการทำงานที่ลูกจ้างอาจได้รับอันตรายจากกระแสไฟฟ้า จะต้อง จัดอุปกรณ์คุ้มครองความปลอดภัยส่วนบุคคลที่เป็นฉนวนไฟฟ้าที่เหมาะสม ที่ได้มาตรฐาน กับแรงดันไฟฟ้า สวมใส่ขณะปฏิบัติงาน และมีมาตรการกำหนดให้มีการกำกับดูแล ตรวจสอบให้มีการใช้งาน อุปกรณ์คุ้มครอง ความปลอดภัยส่วนบุคคลดังกล่าว ตลอดระยะเวลาที่มีการปฏิบัติงาน

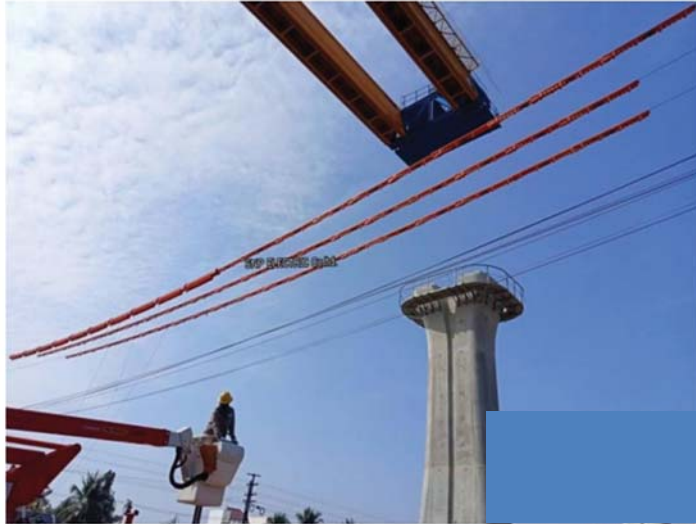
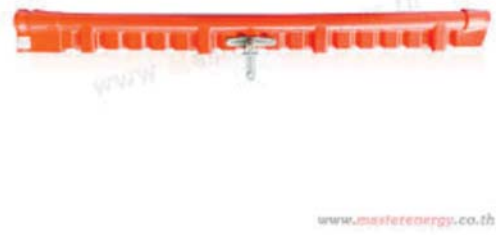
รูปภาพที่ ๙ แสดงตัวอย่างการใช้ฉนวนหุ้มกันกระแสไฟฟ้า

๕.๓ ในการทำงานที่อยู่ใกล้สายไฟฟ้าแรงสูง ต้องจัดให้มีการหุ้มฉนวน ซึ่งมีคุณสมบัติในการ กันหรือขัดขวางการไหลของกระแสไฟฟ้า เช่น ยาง ไฟเบอร์ พลาสติก บริเวณสายไฟฟ้า ก่อนปฏิบัติงานทุกครั้ง
