## กรณี ลูกจ้างถูกไฟฟ้าดูดและตกจากเสาไฟฟ้าเสียชีวิต

ศูนย์ความปลอดภัยในการทำงานเขต ๔

กองความปลอดภัยแรงงาน กรมสวัสดิการและคุ้มครองแรงงาน

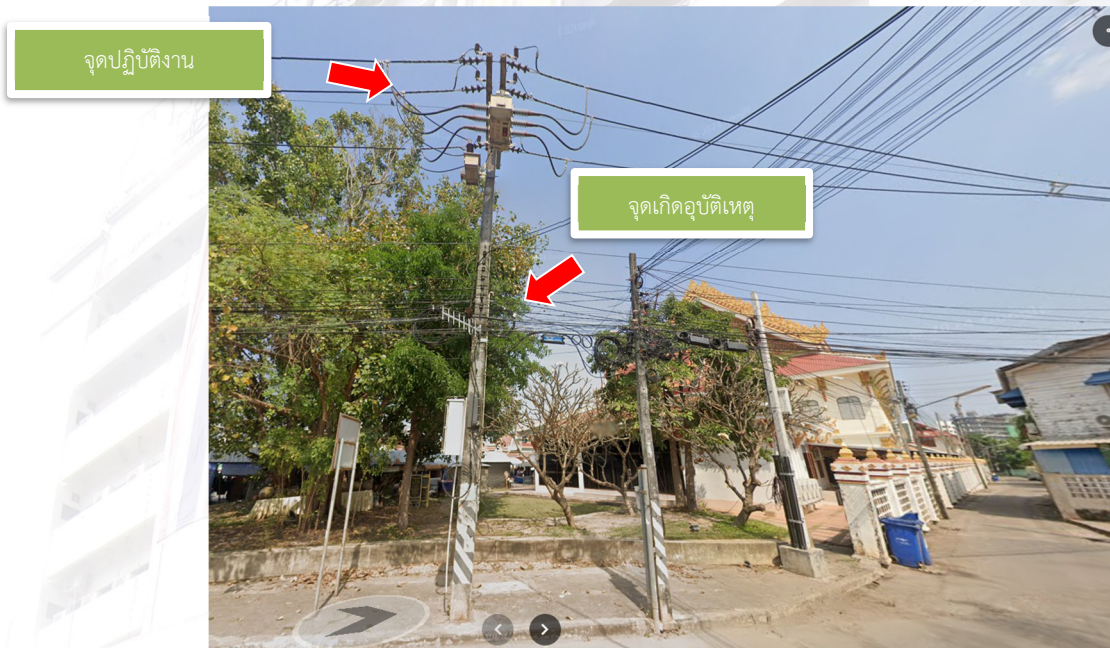
สภาพแวดล้อมบริเวณจุดปฏิบัติงาน  
ระบบไฟฟ้าแรงต่ำ ความสูงจากพื้น ๕ เมตร ระบบไฟฟ้าแรงสูง ความสูงจากพื้น ๑๑ เมตร

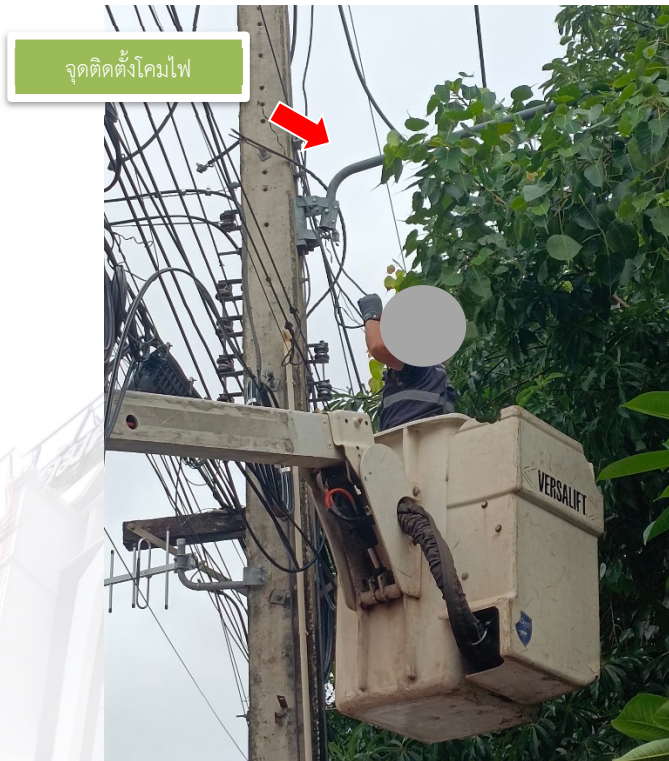
เสาไฟฟ้าที่ระบบแรงต่ำ มีการติดตั้งระบบไฟฟ้าทั้งด้านหน้า และด้านหลังของเสาไฟ ส่วนด้านหลังเสาไฟมีโคมไฟส่องสว่างติดตั้งเพื่อให้แสงสว่างภายในวัด

- จุดปฏิบัติงานมีสิ่งกีดขวางการปีนเสาไฟ (สายไฟและสายสื่อสาร)

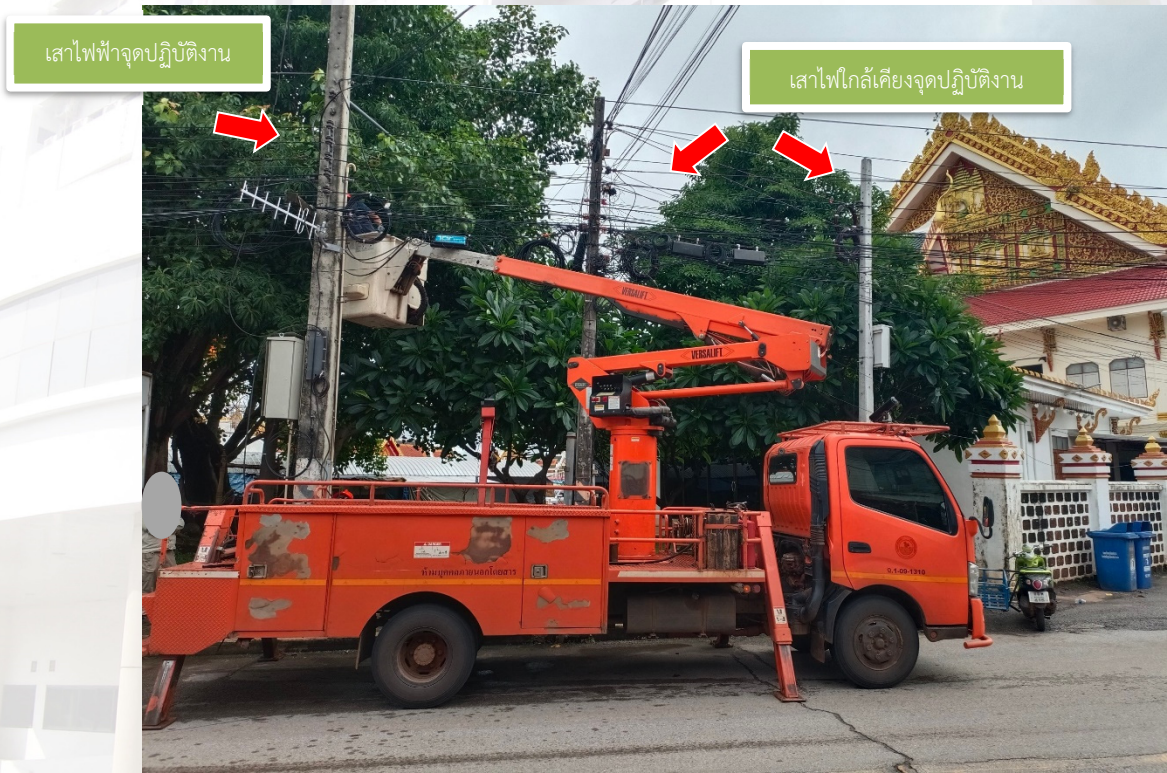
เมื่อวันที่ ๑๖ กรกฎาคม ๒๕๖๗ หลังจากวันเกิดเหตุ หน่วยงานรัฐวิสาหกิจ จังหวัด ส ได้เข้าตรวจสอบบริเวณจุดเกิดเหตุ พบว่า เสาไฟฟ้างดังกล่าวมีการต่อสายไฟฟ้าจากเสาไฟฟ้าของระบบใกล้เคียงเข้าหลอดไฟฟ้าของโคมโพลีเอทิลีน โดยในวันเกิดเหตุหัวหน้าทีมไม่ได้ทำการประเมินความเสี่ยงหรือตรวจโคมโพลีเอทิลีนว่ามีกระแสไฟฟ้าหรือไม่ เนื่องจากโคมโพลีเอทิลีนเป็นอุปกรณ์ของวัด ช ที่นำมาติดตั้งกับเสาไฟฟ้าของหน่วยงานรัฐวิสาหกิจเพื่อใช้ส่องสว่างภายในบริเวณวัด ซึ่งหัวหน้าทีมคิดว่าโคมโพลีเอทิลีนดังกล่าวต่อไฟฟ้ามานอกจากวัดที่ได้ทำการตัดกระแสไฟฟ้าหมดแล้วแต่เมื่อเข้าตรวจสอบพบว่าโคมโพลีเอทิลีนดังกล่าว มีการติดตั้งอย่างไม่ถูกต้อง และไม่ได้มีการขออนุญาตติดตั้งจากหน่วยงานรัฐวิสาหกิจ โดยพบว่ามีสายไฟเข้ากับสวิตช์เบรกเกอร์ด้านล่างของเสาไฟฟ้าต้นใกล้จุดเกิดเหตุ ซึ่งจำหน่ายไฟคนละระบบกับที่ทำการดับไฟแล้ว จึงทำให้เกิดไฟฟ้ารั่วเกิดขึ้นซึ่งแรงดันไฟฟ้าอยู่ที่ ๒๒๐ โวลต์

เสาไฟฟ้าใกล้เคียงจุดปฏิบัติงาน ที่มีการเชื่อมไฟฟ้าเข้าโคมไฟส่องสว่าง ซึ่งใช้ระบบจำหน่ายไฟคนละระบบกับจุดปฏิบัติงาน

- จุดปฏิบัติงานยังมีกระแสไฟฟ้าอยู่บริเวณโคมไฟสองสว่าง

๕.๑ จัดให้มีมาตรการประเมินความเสี่ยงเกี่ยวกับจุดที่มีการทำงานเกี่ยวกับไฟฟ้า ทั้งกระแสไฟฟ้าในระบบของหน่วยงานรัฐวิสาหกิจ และระบบไฟฟ้าของภาคเอกชน

๕.๒ จัดให้มีมาตรการตรวจสอบสิ่งที่มีกระแสไฟฟ้า ณ จุดที่ปฏิบัติงาน หรือโดยรอบบริเวณจุดปฏิบัติงาน
