## กรณี ลูกจ้างโดนลมร้อนของเตาหลอมได้รับบาดเจ็บและเสียชีวิต

๑.๑ ชื่อสถานประกอบการ บริษัท อ จำกัด (มหาชน)

ประกอบกิจการ ผลิตเครื่องแก้ว

๗) ขั้นตอนการทำงานเชื่อมแกนประตู Reversing Damper ของเตาหลอม A

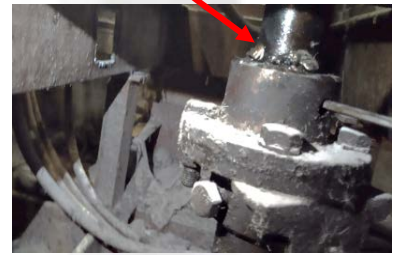
รูปภาพแสดงภายในห้องอุ่นลมร้อน ซึ่งไม่ได้จุดที่ต้องลงไปเชื่อม

ห้องอุ่นลมร้อน

ประตู Damper

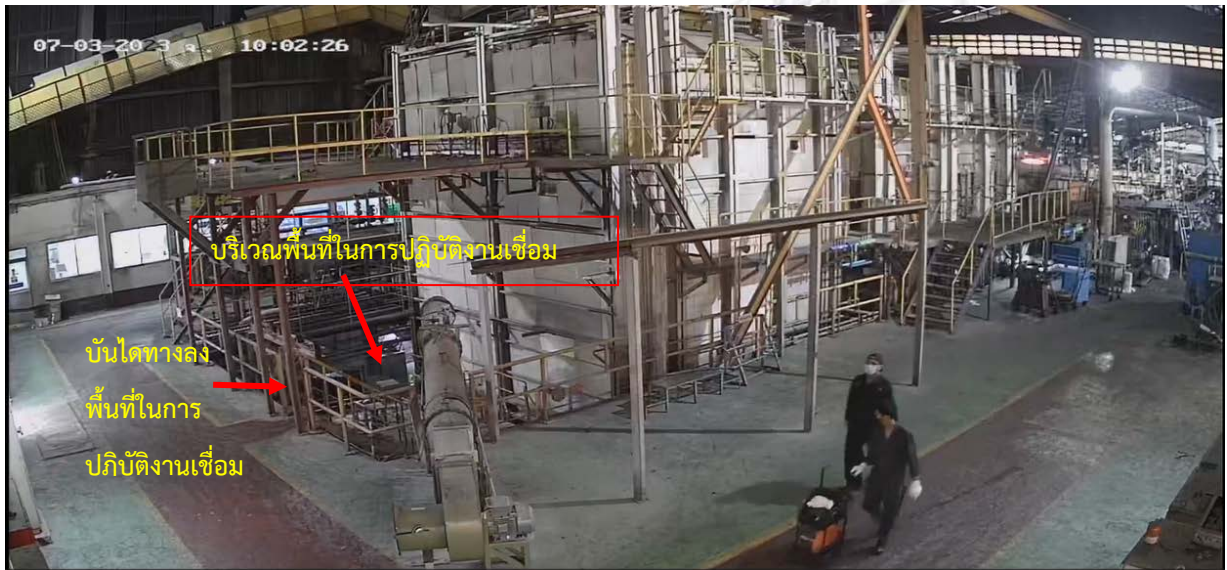
รูปภาพบริเวณเตาหลอมในขณะที่ลูกจ้างนำเครื่องเชื่อมไฟฟ้าเพื่อมาเตรียมงานเชื่อม

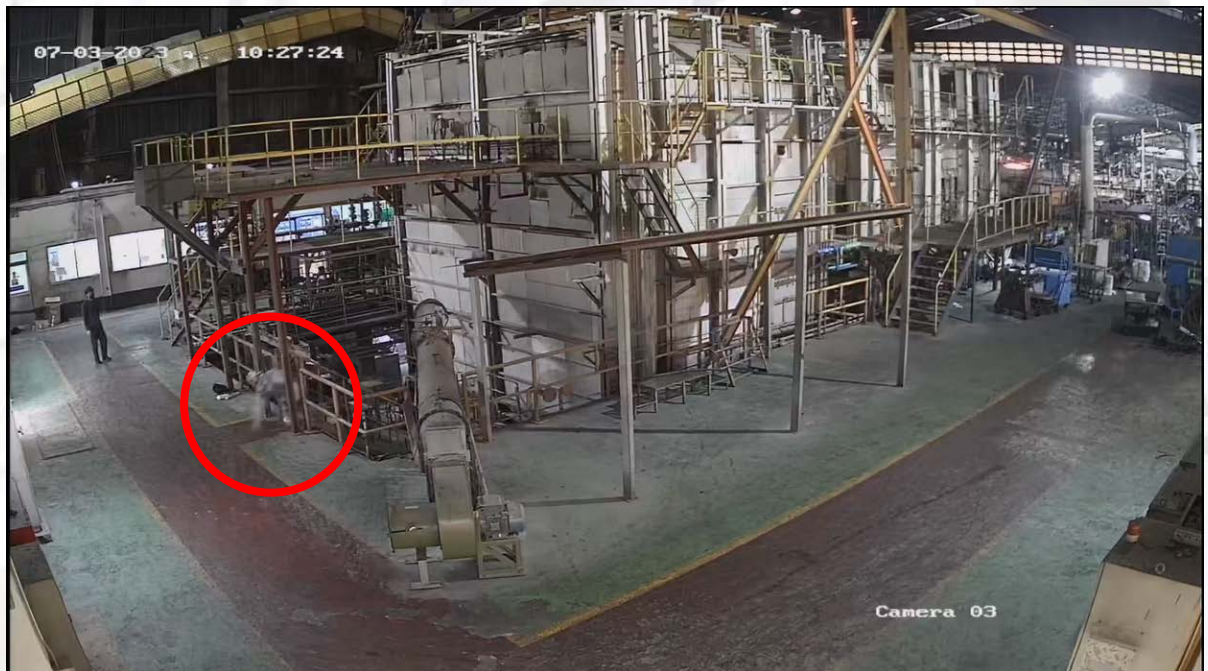
รูปภาพลูกจ้างขึ้นมาจากบริเวณด้านหลังเตาหลอม หลังจากขึ้นจากห้องอุ่นลมร้อน

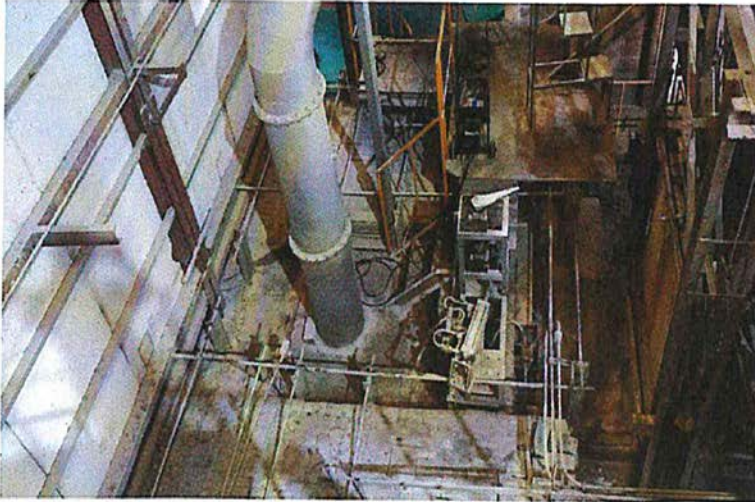
ก่อนปรับปรุง

รูปภาพแสดงการปรับปรุงพื้นที่

- นายจ้างจัดให้มีฝาปิดช่องลงไปยังห้องอุ่นลมร้อน แต่ไม่สามารถป้องกันมิให้บุคคลใดเข้าไปในที่อับอากาศได้
