แนวทางการปรับปรุง

คุณภาพและสิ่งแวดล้อมในการทำงาน
ของสถานประกอบการขนาดกลางและขนาดใหญ่

**แนวทางการปรับปรุงสภาพและสิ่งแวดล้อมในการทำงาน
ของสถานประกอบกิจการขนาดกลางและขนาดเล็ก**

ISBN : 978 - 616 - 555 - 016 - 1
กสร. 7/2553
สปร. 002/2553
จัดทำโดย สำนักความปลอดภัยแรงงาน
กรมสวัสดิการและคุ้มครองแรงงาน
กระทรวงแรงงาน
โทรศัพท์ 0-2448-8338 ต่อ 311 - 312
โทรสาร 0-2448-9174
พิมพ์ครั้งที่ 1
จำนวน 1,000 เล่ม
พิมพ์ที่ โรงพิมพ์ เทพเพ็ญวานิสย์

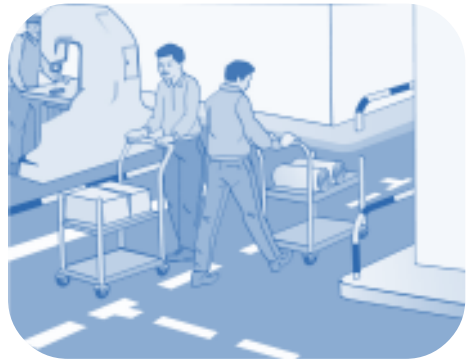
1. ให้เส้นทางขนย้ายวัสดุสิ่งของไหลเวียน และมีการทาสีเส้น

ให้เส้นทางขนย้ายระหว่างสถานที่ทำงานและบริเวณที่จัดเก็บสิ่งของเป็นระเบียบเรียบร้อย โดยกำหนดเส้นทางขนย้าย เคลื่อนย้ายสิ่งของที่วางเกะกะกีดขวางเส้นทางขนย้าย แล้วทาสีเพื่อทำเครื่องหมายเส้นทางขนย้าย เส้นทางขนย้ายหลักควรมีความกว้างมากพอที่จะรองรับปริมาณการขนย้ายที่มีปริมาณมากๆ ได้ และควรทำเครื่องหมายบนเส้นทางขนย้ายทุกเส้นทาง ในกรณีที่ใช้เครื่องจักรที่เคลื่อนไหว หรือกองวัสดุ ควรทำรั้วหรือราวกัน เพื่อให้สามารถขนย้ายได้อย่างปลอดภัย การทำเครื่องหมายบนเส้นทางขนย้าย จะเป็นจุด

เริ่มต้นที่ทำให้เส้นทางขนย้ายปราศจากสิ่งกีดขวาง ทำให้การเคลื่อนไหลของวัสดุดีขึ้น รวมทั้งการขนย้ายมีความปลอดภัยและรวดเร็วมากขึ้นด้วย ถ้าบริเวณเส้นทางขนย้ายไม่มีการทำเครื่องหมายให้เห็นอย่างชัดเจน อาจทำให้มีวัสดุ ชี้นงาน และของทิ้งต่างๆ วางกองซ้อนเกะกะบนเส้นทางขนย้าย ซึ่งไม่เพียงแค่อุปสรรคขัดขวางการขนย้ายและการผลิตเท่านั้น แต่ยังสามารถก่อให้เกิดอุบัติเหตุได้ด้วย การจัดทำเครื่องหมายบนเส้นทางขนย้าย เป็นสิ่งที่ทำได้ง่ายและเป็นวิธีการที่มีประสิทธิภาพในการดูแลให้โล่งปราศจากการวางสิ่งของเกะกะ

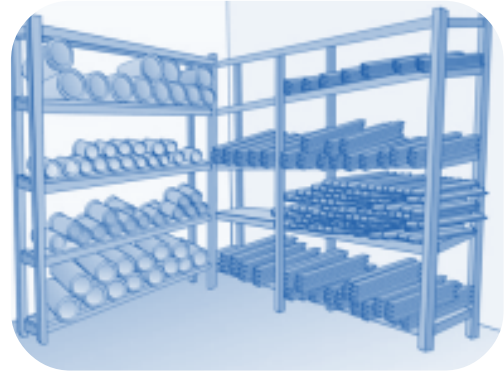
5. ประหยัดพื้นที่ว่าง โดยการวางชั้นวางของหลายๆ ชั้น ใกล้บริเวณที่ทำงาน

ควรจัดวางวัสดุสิ่งของไว้ใกล้สถานที่ทำงาน เพื่อให้สามารถหยิบใช้ได้ง่าย และในระดับความสูงที่เหมาะสม จะช่วยประหยัดเวลา และพลังงานที่ใช้เพื่อเดินไปหยิบวัสดุสิ่งของเหล่านั้น ชั้นวางของที่มีหลายชั้น เป็นวิธีที่ดีในการใช้พื้นที่ว่างให้เป็นประโยชน์ และช่วยให้การจัดวางสิ่งของ มีความเป็นระเบียบเรียบร้อยในกรณี

ที่พื้นที่ทำงาน มีจำกัด ควรใช้ประโยชน์จากเนื้อที่ว่างของผนัง โดยการจัดทำชั้นวางของที่มีหลายชั้นวางชิดติดผนังในบริเวณที่ทำงานควรใช้ภาชนะหรือกล่องจัดเก็บชิ้นงานที่มีน้ำหนักเบา และมีที่เปิดด้านหน้า เพื่อให้สามารถมองเห็นและหยิบจับวัสดุและชิ้นงานที่อยู่ภายในได้สะดวก และมีภาชนะสำหรับชิ้นงานแต่ละประเภทโดยเฉพาะ เพื่อให้สะดวกในการจัดเก็บ หยิบใช้ และตรวจนับชิ้นงานที่หนักหรือมีรูปร่างเทอะทะ ควรจัดวางไว้ในที่ซึ่งมีความสูงระดับเอว สำหรับชิ้นงานที่มีน้ำหนักเบาและใช้งานไม่บ่อย อาจให้อยู่ในระดับเข่าหรือหัวไหล่ได้ และควรหลีกเลี่ยงการวางมีให้สูงหรือต่ำเกินไป เพราะทำให้ยากต่อการหยิบ

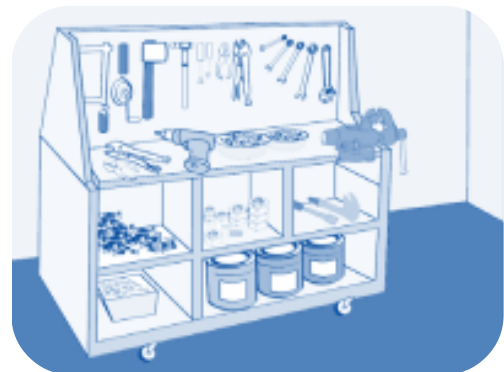
6. ใช้ที่จัดเก็บวัสดุสิ่งของ แบบที่เคลื่อนที่ได้

การออกแบบหรือจัดให้มีที่จัดเก็บวัสดุสิ่งของ หรือโต๊ะงานแบบเคลื่อนที่ได้หรือมีล้อ เพื่อให้สามารถเคลื่อนย้ายวัสดุสิ่งของได้จำนวนหนึ่งในแต่ละเที่ยว จะช่วยเพิ่มผลผลิตได้อย่างมาก ที่จัดเก็บวัสดุสิ่งของแบบเคลื่อนที่ได้ซึ่งได้ออกแบบโดยเฉพาะเป็นพิเศษ เพื่อยกขนย้ายชิ้นงานหลายๆ ชิ้น แล้วเคลื่อนย้ายที่จัดเก็บวัสดุสิ่งของเหล่านั้นไปยังสถานที่ต่างๆ ที่ต้องการ ทำให้การยกขนย้ายทำได้สะดวกและเคลื่อนย้ายไปยังสถานที่ทำงานต่างๆ ได้ง่าย

เป็นการลดจำนวนครั้งในการยกขนย้าย และช่วยลดความเสียหายที่เกิดขึ้นกับชิ้นงาน ลดอุบัติเหตุ และพนักงานใช้พลังงานเพื่อปฏิบัติงานให้ได้ผลผลิตเพิ่มมากขึ้น อาจต้องมีการออกแบบการจัดผังสถานที่ทำงานขึ้นใหม่ เพื่อให้ที่จัดเก็บวัสดุสิ่งของแบบเคลื่อนที่ได้ สามารถเคลื่อนย้ายไปมาระหว่างสถานีงาน และระหว่างบริเวณที่จัดเก็บสิ่งของและสถานที่ทำงานได้อย่างสะดวก นอกจากนั้น ควรมีการดูแลซ่อมบำรุงล้อ เพื่อให้การผลักหรือดันทำได้ง่ายขึ้น

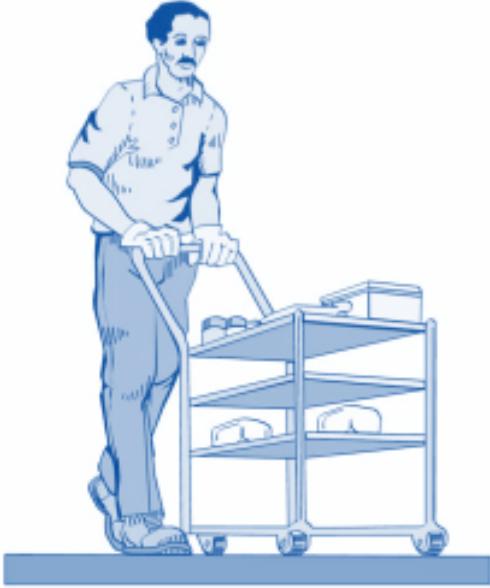
7. ใช้รถเข็น รถลาก หรืออุปกรณ์มีล้ออื่นๆ หรือลูกกลิ้ง เพื่อขนย้ายวัสดุสิ่งของ

การเคลื่อนย้ายวัสดุสิ่งของ ไม่เพียงแต่ต้องทำงานหนักมากขึ้นเท่านั้น แต่มักจะนำไปสู่การเกิดอุบัติเหตุ ซึ่งอาจทำให้วัสดุชำรุดเสียหายและพนักงานอาจได้รับบาดเจ็บ ควรใช้รถเข็นหรืออุปกรณ์มีล้อในการเคลื่อนไหลดของวัสดุสิ่งของ โดยเฉพาะอย่างยิ่งเมื่อมีการเคลื่อนย้ายสิ่งของบ่อยครั้ง หรือต้องออกแรงมาก เพื่อให้ง่ายต่อการเคลื่อนย้าย และยังช่วยลดจำนวนครั้งในการเคลื่อนย้ายได้อย่างมาก ซึ่งจะช่วยเพิ่มประสิทธิภาพและความปลอดภัยในการทำงาน ควรเลือกอุปกรณ์มีล้อที่มีเส้นผ่านศูนย์กลางขนาดใหญ่โดยเฉพาะอย่างยิ่งเมื่อต้องการเคลื่อนย้ายไปในระยะทางไกลๆ และบนพื้นผิวที่ไม่เรียบ ถ้าเป็นไปได้ ควรใช้ล้อยางเพื่อลดเสียงดังและควรให้เส้นทางขนย้ายปราศจาก

สิ่งกีดขวางใดๆ การติดตั้งสายพานลูกกลิ้งเพื่อการเคลื่อนไหลดของวัสดุสิ่งของ จะช่วยให้การเคลื่อนย้ายทำได้สะดวกมากยิ่งขึ้น เพราะใช้เพียงแค่แรงผลักหรือดันไปบนลูกกลิ้งเท่านั้น

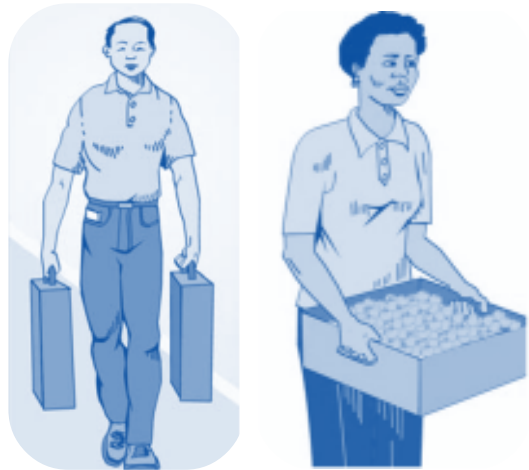
8. จัดให้มีที่จับถือ ด้ามจับ หรือจุดจับถือที่ดี สำหรับหีบห่อและภาชนะทุกชิ้น

การยกถือวัสดุสิ่งของ จะทำได้ง่ายและเร็วขึ้นหากสามารถหยิบจับ ได้ง่ายและมั่นคง การมีที่จับถือที่ดี จะช่วยลดการใช้กำลังของกล้ามเนื้อในการจับถือวัสดุสิ่งของ ซึ่งจะช่วยลดความเมื่อยล้าที่เกิดขึ้น ทำให้สิ่งของมีโอกาสตกหล่นน้อยลง ช่วยป้องกันมิให้วัสดุเสียหาย และยังช่วยให้มองเห็นทางข้างหน้าได้อย่างชัดเจนด้วย การให้มีที่จับถือบนกล่องหรือภาชนะเป็นมาตรการง่ายๆ ในการปรับปรุงการยกขนย้าย ซึ่งอาจทำได้โดยการเจาะรูที่กล่องถาด หรือภาชนะเป็นที่จับถือ เพื่อให้มือสามารถจับถือได้สะดวก ใช้ภาชนะที่มีที่จับหรือมีจุดที่จับถืออย่างดี

เมื่อต้องยกถือวัสดุสิ่งของที่มีที่จับถือหรือที่จับเพียงข้างเดียว ควรออกแบบให้อยู่ตำแหน่งที่จุดศูนย์กลางแรงโน้มถ่วงของสิ่งของอยู่ใกล้ลำตัวของพนักงาน ควรให้ที่จับถืออยู่ในมุมซึ่งทำให้กล่อง หรือภาชนะสามารถจับถือโดยข้อมืออยู่ในตำแหน่งที่ตรงและสบาย ควรออกแบบภาชนะเพื่อให้สามารถยกขนย้ายด้วยแรงคนได้ง่าย เช่น ให้น้ำหนักเบา และควรมีที่จับหรือที่จับถือที่ดี

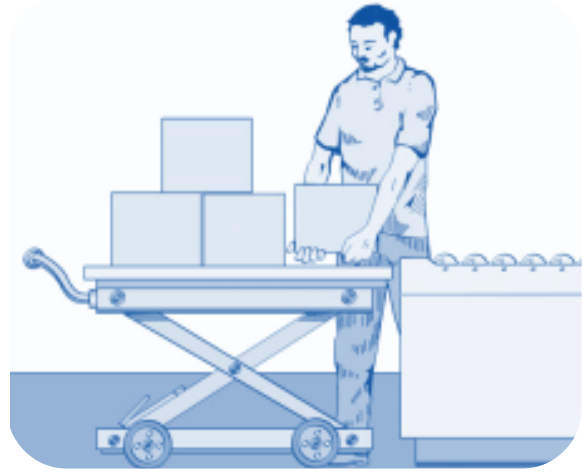
9. ขนย้ายวัสดุสิ่งของในระดับความสูงของการทำงาน

การยกขนย้ายวัสดุสิ่งของขึ้นและลง เป็นงานที่หนัก และสามารถก่อให้เกิดอุบัติเหตุและบาดเจ็บได้ ควรจัดการยกวัสดุสิ่งของขึ้นและลงด้วยแรงคนให้มากที่สุดเท่าที่จะทำได้ เช่น เคลื่อนย้ายวัสดุสิ่งของไปในระดับความสูงของพื้นโรงงานที่สูงเท่ากัน ถ้าหากต้องยกวัสดุสิ่งของขึ้นหรือลงบ่อยครั้ง ควรพิจารณาให้มีการใช้อุปกรณ์เครื่องกลช่วย หากเป็นไปได้ ควรลดระดับความสูงที่แตกต่างกันระหว่างความสูงของวัสดุก่อนหรือหลังยก และความสูงในขณะที่ยกถือ ควรใช้ชั้นวางของ โต๊ะงานยกพื้น หรือม้านั่ง ซึ่งสามารถจัดวางวัสดุสิ่งของในระดับใกล้เคียงกับความสูงที่จะต้องยกถือ ควรกระตุ้นให้มีการใช้ชั้นเก็บของแบบเคลื่อนที่ได้ รถเข็น หรือกระบะ เพื่อลดความจำเป็นในการเคลื่อนย้ายวัสดุสิ่งของด้วยแรงคน ช่วยลดการสูญเสียเวลาและพลังงานในการยกสิ่งของที่มีน้ำหนักมาก ให้สูงขึ้นและต่ำลง

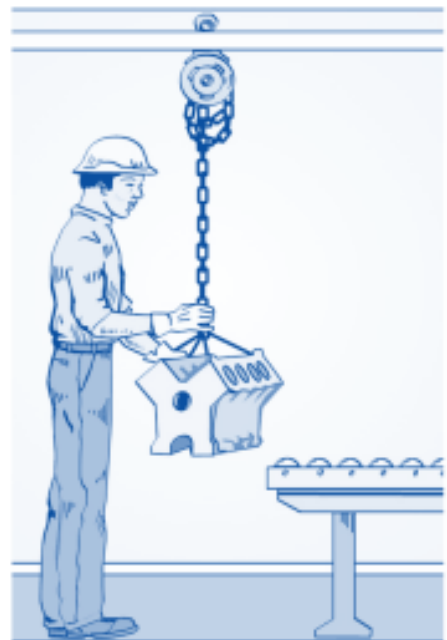
10. ลดการยกขนย้ายวัสดุสิ่งของด้วยแรงคน โดยการใช้สายพาน รอก และอุปกรณ์เครื่องกลต่างๆ เพื่อช่วยในการขนย้าย

การยกขนย้ายวัสดุสิ่งของโดยการใช้สายพาน รอก และอุปกรณ์เครื่องกลต่างๆ แทนการยกขนย้ายด้วยแรงคน จะทำให้พนักงานสามารถใช้เวลาเพื่อการผลิตสินค้าให้ได้มากขึ้น การยกขนย้ายวัสดุสิ่งของด้วยแรงคนซ้ำซาก จะนำไปสู่อิริยาบถท่าทางการทำงานที่ไม่ถูกต้องและมักจะมีการเคลื่อนไหวร่างกายที่ไม่เหมาะสม ซึ่งอาจเป็นสาเหตุนำไปสู่การบาดเจ็บของกล้ามเนื้อและข้อต่อต่างๆ และยังส่งผลให้ผลผลิตลดลงด้วย การนำสายพาน รอก และอุปกรณ์เครื่องกลมาใช้แทนการยกขนย้ายด้วยแรงคน จะช่วยลดความเมื่อยล้าและความเสี่ยงต่อการบาดเจ็บได้มาก จึงควรติดตั้งอุปกรณ์เครื่องกลเพื่อให้งานที่เคยต้องยกขนย้ายด้วยแรงคนเปลี่ยนเป็นการใช้สายพาน รอก และอุปกรณ์เครื่องกล เพื่อให้พนักงานไม่จำเป็นต้องยกวัสดุขึ้นและลงอีกต่อไป

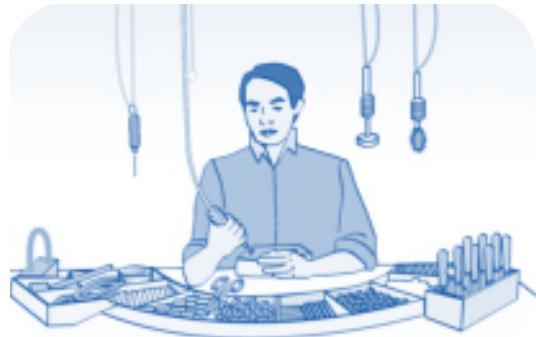
11. จัดวางวัสดุ เครื่องมือ และอุปกรณ์ควบคุมที่ใช้งานบ่อย ให้อยู่ในระยะที่เอื้อมถึงได้ง่าย

ควรจัดวางวัสดุ เครื่องมือ และอุปกรณ์ควบคุมที่ใช้ งานบ่อยให้อยู่ในระยะที่สามารถหยิบจับ หรือเอื้อมถึงได้ง่าย โดยไม่ต้องก้มโน้มตัวมาข้างหน้าหรือเหยียดแขน คือ ประมาณ 15-40 เซนติเมตร ทางด้านหน้าลำตัว หากจัดวางวัสดุใส่ใน กล่อง หรือถาด หรือภาชนะใดๆ ก็ควรให้กล่อง หรือถาด หรือภาชนะอยู่ในระยะที่หยิบจับวัสดุได้ง่ายด้วย ถ้าวัสดุมี หลายชนิด ก็ควรใส่วัสดุเหล่านั้นไว้ในภาชนะแยกชนิดละใบ

โดยวางไว้ด้านหน้าของพนักงาน หรือบนโต๊ะงานข้างๆ ตัวพนักงาน ทำให้ประหยัดเวลาและการออกแรงได้ การเอื้อมมากๆ จะทำให้สูญเสียเวลาการผลิต และออกแรงมากโดยไม่จำเป็น ซึ่งอาจนำไปสู่การเกิดอาการเจ็บปวด ของกล้ามเนื้อคอ ไหล่ และแขน รวมถึงความไม่ประณีตของงานที่ทำ ดังนั้น "หากสิ่งใดต้องใช้มากหรือใช้บ่อย ก็ควรจะจัดให้อยู่ใกล้ตัวมากที่สุด" เครื่องมือ หรือวัสดุที่ใช้เป็นครั้งคราว (เช่น ใช้เพียง 2-3 ครั้ง ต่อชั่วโมง) อาจจำเป็นที่จะต้องให้มีการโน้มตัว หรือเอื้อมไปข้างหน้า หรืออาจต้องเดินไปหยิบใช้จากนอกบริเวณงานได้โดยต้อง ไม่ทำให้สูญเสียผลผลิตมากนัก

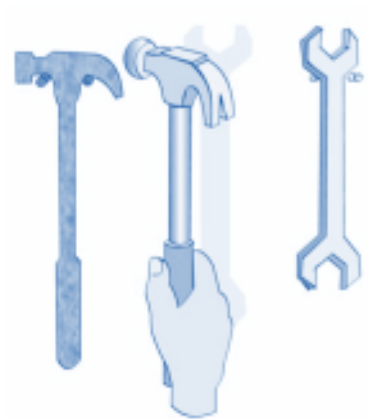
12. จัดให้มี "บ้าน" สำหรับเครื่องมือ

เครื่องมือแต่ละชนิด หากมี "บ้าน" เป็นที่จัดเก็บเป็นการเฉพาะและ ถาวรแล้ว ทำให้มองเห็นเครื่องมือได้ทันที ไม่ต้องเสียเวลาค้นหา และไม่ใช้ เครื่องมือผิดประเภท สำหรับเครื่องมือขนาดเล็กหลายๆ ชนิด ควรจัดให้มีที่ จัดแขวนเครื่องมือ หรือภาชนะจัดเก็บเพื่อให้เครื่องมือแต่ละชนิด ตามตำแหน่ง ที่จัดไว้ อาจวาดรูปเครื่องมือลงบนตำแหน่งที่จะแขวนเครื่องมืออื่นๆ หรือเขียนป้ายติดไว้ เพื่อบอกตำแหน่งของเครื่องมือดังกล่าว เครื่องมือใดที่ มีการใช้บ่อยๆ ควรจัดหา "บ้าน" สำหรับเก็บเครื่องมือชิ้นให้อยู่ใกล้กับสถานที่ ทำงานที่ใช้เครื่องมือชิ้นให้มากที่สุด สำหรับเครื่องมือขนาดเล็กที่มีเป็นชุด หรือชิ้นส่วนของเครื่องมือที่คล้ายคลึงกัน เช่น เทป ดอกสว่าน มีด เป็นต้น ควรจัดเก็บไว้ในภาชนะโดยเฉพาะ แล้วติดป้ายบอกให้เห็นชัดเจน จะทำให้สะดวกต่อการหยิบไปใช้ และนำไป เก็บคืนที่ทำได้สะดวก ในกรณีที่การทำงานมีการเปลี่ยนสถานที่บ่อยๆ ควรใช้กล่องเครื่องมือ รถเข็นเครื่องมือ หรือที่จัดเก็บเครื่องมือที่เคลื่อนที่ได้ ในกรณีเครื่องมือที่แขวนลอยอยู่ จะต้องให้สามารถหยิบจับมาใช้งานได้ง่าย และให้สามารถกลับไปอยู่ตำแหน่ง "บ้าน" แขนงลอย เดิมได้โดยอัตโนมัติ

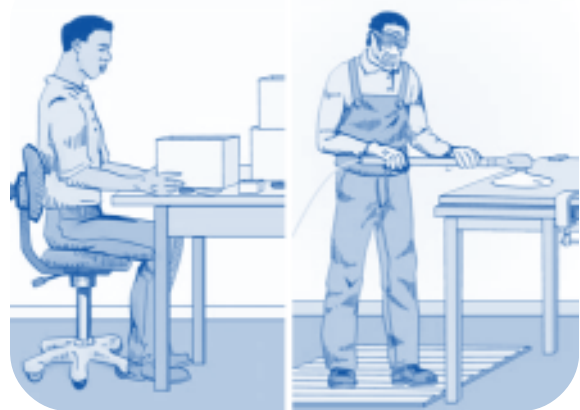
13. ปรับระดับความสูงของงานให้เหมาะสมสำหรับพนักงานแต่ละคน โดยให้อยู่ในระดับข้อศอกหรือต่ำกว่าเล็กน้อย

ความสูงของการทำงานที่ต้องใช้มือทำงาน ถ้ามีความสูงที่เหมาะสม จะช่วยให้งานมีประสิทธิภาพมากขึ้น และช่วยลดความเหนื่อยล้า ถ้าสูงเกินไปจะทำให้คอและไหล่เจ็บปวด เพราะต้องยกมือขึ้นสูง ซึ่งเกิดได้ทั้งงานที่นั่งทำและยืนทำ แต่ถ้าอยู่ต่ำเกินไปจะทำให้หลังส่วนล่างเกิดการเจ็บปวดได้ ซึ่งเกิดได้ง่ายกับงานที่ต้องก้มตัว โดยเฉพาะงานที่ยืนทำ หากเป็นงานที่ต้องนั่งทำเป็นเวลานาน จะทำให้ปวดเมื่อยไหล่และหลัง การปฏิบัติงานจะได้ผลดีที่สุดเมื่อการทำงานอยู่สูงระดับข้อศอกหรือต่ำกว่าเล็กน้อย

หรือใช้ "กฎข้อศอก" เป็นเกณฑ์ในการประมาณความสูงที่เหมาะสมของระดับมือขณะทำงาน เพื่อเพิ่มประสิทธิภาพและลดอาการปวดเมื่อยคอ ไหล่ และแขน โดยงานที่ต้องนั่ง ควรให้ความสูงที่ระดับประมาณข้อศอก แต่หากเป็นงานที่ต้องใช้แรงกดลง ควรให้อยู่ต่ำกว่าข้อศอกเล็กน้อย งานที่ใช้แป้นพิมพ์ซึ่งต้องใช้นิ้วทำงาน ควรให้แป้นพิมพ์อยู่ที่ระดับข้อศอกหรือต่ำกว่าข้อศอกเล็กน้อย สำหรับงานที่ยืนทำ ควรอยู่ต่ำกว่าระดับข้อศอกเล็กน้อย งานที่ต้องการแรงกดมากอาจให้อยู่ระดับต่ำเพื่อใช้น้ำหนักตัวช่วยกด ควรหลีกเลี่ยงงานที่อยู่ต่ำมาก เพราะจะทำให้ปวดหลังได้

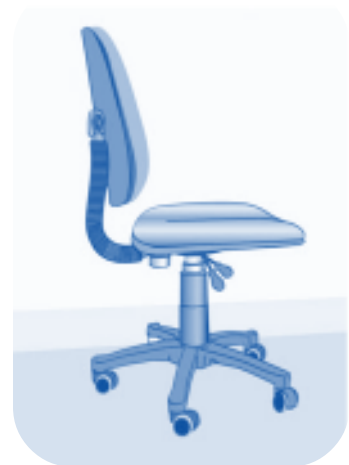
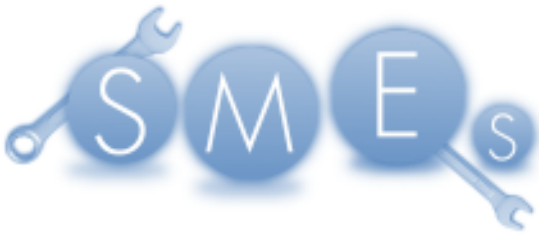
14. พนักงานที่นั่งทำงาน ควรจัดให้มีเก้าอี้ที่ปรับระดับได้พร้อมนักพิงหลัง

การนั่งทำงาน ดูเหมือนจะเป็นอิริยาบถที่สบาย แต่ถ้าต้องนั่งทำงานเป็นเวลาหลายชั่วโมงติดต่อกัน สามารถทำให้เกิดอาการเหนื่อยล้าได้เช่นกัน หากได้นั่งเก้าอี้ดี ก็สามารถช่วยลดอาการเหนื่อยล้า เพิ่มประสิทธิภาพการทำงาน และความพึงพอใจในงานที่ทำ เมื่อลงทุนซื้อเก้าอี้ เก้าอี้จะอยู่นานนับปีกว่าจะชำรุด หากคำนวณค่าใช้จ่ายที่ลงทุนซื้อเก้าอี้ต่อวัน จะเป็นการลงทุนที่น้อยมากเมื่อเทียบกับค่าแรงงาน (อาจจะประมาณ 0.01-0.1 เปอร์เซ็นต์เท่านั้น) หากเปรียบเทียบแล้ว พบว่า เก้าอี้ดี จะทำให้เพิ่มปริมาณผลผลิตและความพึงพอใจในงานได้มากกว่าจำนวนเงินที่ซื้อเก้าอี้ชิ้นๆ เก้าอี้ที่ดี ควรเป็นแบบที่สามารถปรับระดับความสูงของที่นั่งให้เหมาะสมกับผู้นั่งได้ ซึ่งควรที่จะปรับระดับความสูงได้ง่ายให้เท้าสามารถวางบนพื้นได้ นั่งแล้วรู้สึกสบายโดยไม่มีแรงกดที่ส่วนหลังของต้นขา มีนักพิงหลังที่รองรับพอดีกับส่วนโค้งของหลัง เพื่อให้นั่งพิงได้สบาย ควรพิจารณาว่างานดังกล่าวจะเหมาะสมสำหรับเก้าอี้ที่มีล้อหรือไม่ และเก้าอี้ 5 ล้อจะดีกว่าเก้าอี้ 4 ล้อ

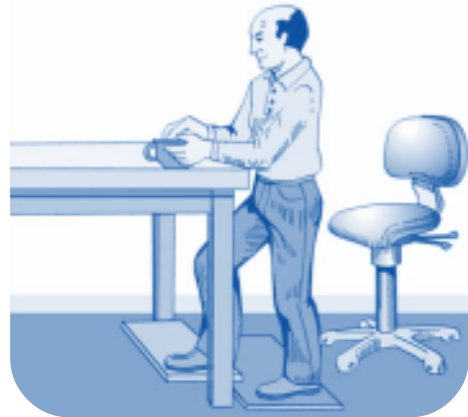
15. ควรให้พนักงานได้ยืนทำงานและนั่งทำงาน สลับกันให้มากที่สุดเท่าที่จะทำได้

การให้พนักงานได้มีโอกาสยืนและนั่งสลับกันทำงานดีกว่าการที่ต้องยืนหรือนั่งในอิริยาบถเดียวเป็นเวลานาน ทำให้เกิดความเหนื่อยล้า และเพิ่มโอกาสผิดพลาดในการทำงาน หากเป็นไปได้ควรให้พนักงานสามารถยืนทำงานและนั่งทำงาน สลับกันให้มากที่สุดเท่าที่จะทำได้ แต่หากไม่สามารถทำได้ ก็ควรจัดให้มีช่วงพักแทรก เพื่อให้พนักงานได้เปลี่ยนอิริยาบถบ้าง ในกรณีที่งานหลักเป็นงานที่ต้องยืนทำงาน ควรให้พนักงานได้นั่งทำงานบ้าง เช่น งานจัดบันทึกข้อมูล หรือการจัดให้มีเก้าอี้เพื่อให้พนักงานได้นั่งพักเป็นครั้งคราว ในทำนองเดียวกัน หากงานหลักเป็นงานที่ต้องนั่งทำงาน ควรให้พนักงานได้ยืนทำงานหรือเดินบ้าง เช่น เดินไปหยิบวัสดุสิ่งของจากที่จัดเก็บ หากทำได้ ควรจัดให้มีลักษณะการทำงานที่พนักงานหมุนเวียนการทำงาน (Job Rotation) เพื่อให้พนักงานหนึ่งคน สามารถปฏิบัติงานหลายอย่าง ทั้งยืนทำงานและนั่งทำงาน เป็นการเพิ่มทักษะให้พนักงานหนึ่งคน สามารถทำงานได้หลายงาน

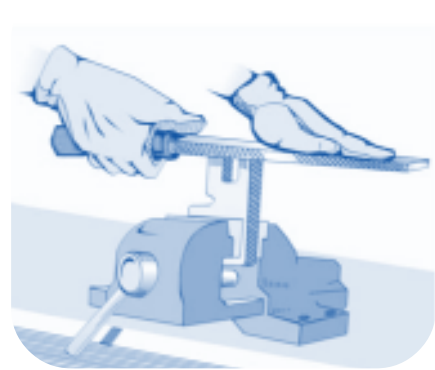
16. ควรใช้จิก ที่หนีบ และปากกาหนีบ เพื่อจับยึดชิ้นงาน

การใช้อุปกรณ์ยึดจับชิ้นงาน เช่น จิก ที่หนีบ และปากกาหนีบ เพื่อจับยึดชิ้นงานให้แน่นในตำแหน่งที่ถูกต้อง จะทำให้งานมีความมั่นคง และมีประสิทธิภาพมากขึ้น การใช้อุปกรณ์ยึดจับชิ้นงานแทนการใช้มือจับ ทำให้มืออยู่ห่างจากเครื่องมือ หรือส่วนของเครื่องจักรที่อาจก่อให้เกิดการบาดเจ็บ จึงเป็นการเพิ่มความปลอดภัยในการทำงาน และพนักงานไม่ต้องอยู่ในอิริยาบถท่าทางที่ไม่เหมาะสม สามารถใช้มือทั้งสองข้างในการปฏิบัติงานทำให้สามารถควบคุมการทำงานกับชิ้นงานได้ดี จึงเป็นการเพิ่มประสิทธิภาพการทำงานให้มากขึ้น ดังนั้น จึงควรเลือกขนาดและรูปร่างของอุปกรณ์ยึดจับชิ้นงานให้เหมาะสมกับชิ้นงาน และให้ระดับความสูงของการทำงานอยู่ในระดับต่ำกว่าข้อศอกเล็กน้อย

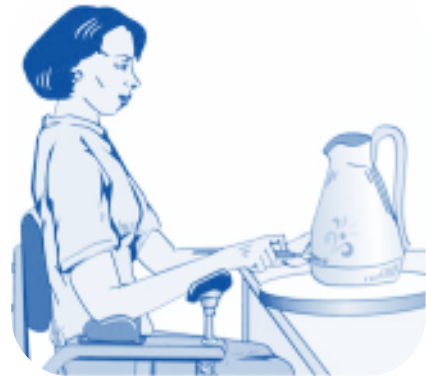
17. จัดให้มีที่พักข้อมือ เมื่อใช้เครื่องมือทำงานที่ละเอียดซึ่งต้องการความแม่นยำ

การใช้เครื่องมือทำงานที่ต้องการความละเอียดหรือความแม่นยำสูง จำเป็นต้องให้มือมีความมั่นคง การจับถืองานละเอียดซึ่งต้องการความแม่นยำ จะออกแรงเพียงหนึ่งในห้าของการจับถือที่ต้องออกแรงใช้กำลัง ความแม่นยำของงานละเอียดจะใช้เพียงการเคลื่อนไหวมือเพียงเล็กน้อยเท่านั้น จึงควรจัดให้มีที่รองรับข้อมือไว้ที่บริเวณจุดที่ปฏิบัติงาน เพื่อให้สามารถข้อมือระหว่างการทำงาน ควรพยายามจัดหาที่รองรับข้อมือรูปร่างหลากหลายติดไว้ที่ตำแหน่งต่างๆ เพื่อดูว่าแบบใดและตำแหน่งใดเหมาะสมที่สุด

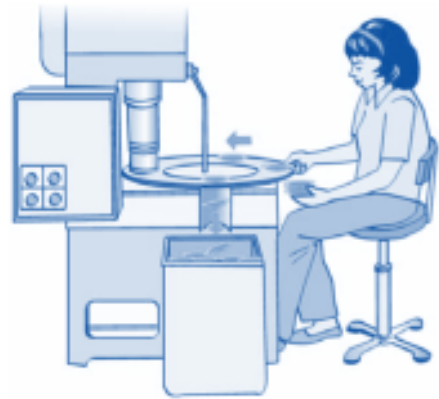
20. ใช้อุปกรณ์ป้องกันและปลดชิ้นงาน เพื่อกันมือของพนักงาน ออกจากส่วนของเครื่องจักรที่เป็นอันตราย

การใช้อุปกรณ์ป้องกันและปลดชิ้นงาน ทำให้การจับชิ้นงานมีความแน่นอนกว่า และไม่เสี่ยงต่อการบาดเจ็บ ช่วยลดเวลาในการป้อนและปลดชิ้นงานได้อย่างมาก พนักงานสามารถประหยัดเวลาในการทำงานอื่นๆ ได้ ซึ่งเป็นการลดเวลาว่างงานของเครื่องจักร อุปกรณ์ป้องกันและปลดชิ้นงานมีหลายประเภท เช่น การป้อนชิ้นงานโดยตัวต้นงานแบบจานหมุน แบบใช้แรงโน้มถ่วง ฯลฯ อุปกรณ์ป้องกันและเคลื่อนย้ายชิ้นงานต้องไม่รบกวนการทำงานของอุปกรณ์หรือครอบป้องกันหรืออุปกรณ์ความปลอดภัยอื่นๆ ความสูงและตำแหน่งที่ถูกต้องของอุปกรณ์ป้อนชิ้นงาน จะทำให้พนักงานทำงานได้ง่าย และมีประสิทธิภาพยิ่งขึ้น

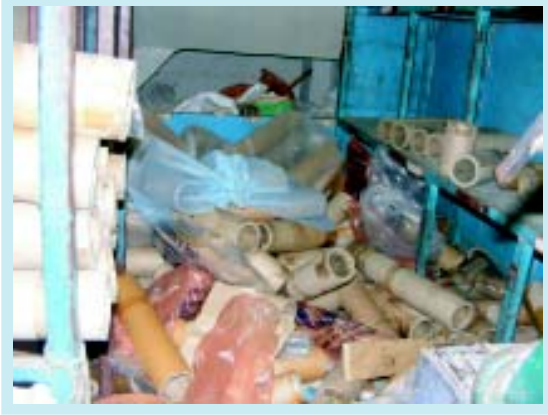
ภาพก่อนการปรับปรุง

สภาพก่อนการปรับปรุง : มีการวางแแกนม้วนไม่เป็นระเบียบ และไม่มีการคัดแยกเก็บให้เป็นไปตามขนาด รวมทั้งมีสิ่งของและขยะที่ไม่ได้ใช้วางกองปะปนอยู่

การดำเนินการปรับปรุง : มีการจัดเก็บและวางแแกนม้วนให้เป็นระเบียบโดยขนาดเดียวกันจะวางไว้ในช่องเดียวกัน และมีป้ายกำกับแยกขนาดติดไว้ที่ช่องอย่างชัดเจน

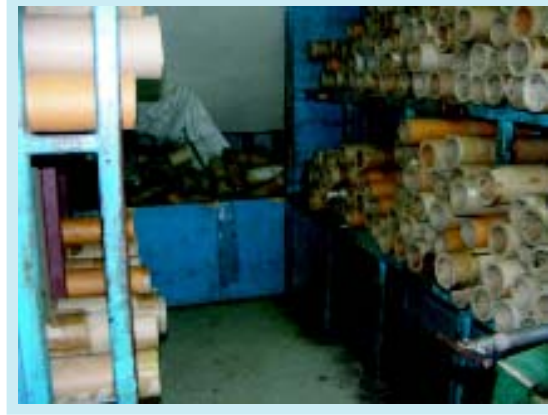
ภาพหลังการปรับปรุง

เรื่องที่ปรับปรุง : การจัดเก็บและวางสิ่งของให้เป็นหมวดหมู่

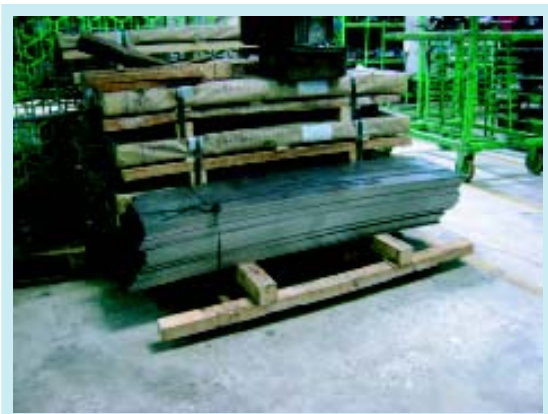
ภาพก่อนการปรับปรุง

สภาพก่อนการปรับปรุง : เหล็กแผ่นจัดเก็บไว้บนพาเลทไม้ทำให้ยากต่อการหยิบใช้

การดำเนินการปรับปรุง : จัดทำชั้นวางเหล็กแผ่นเพื่อให้ง่ายต่อการหยิบมาใช้งาน

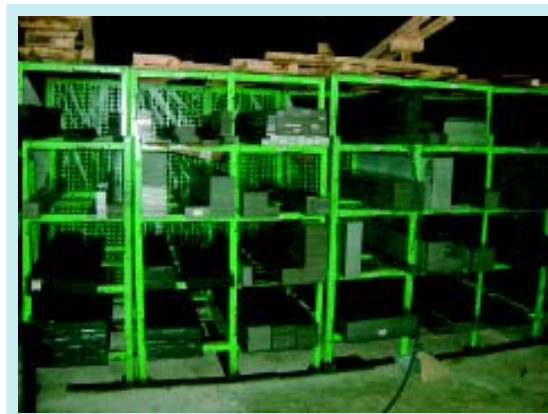
ภาพหลังการปรับปรุง

เรื่องที่ปรับปรุง : จัดทำชั้นวางชั้นงาน เช่น เหล็กแผ่นปี้ม

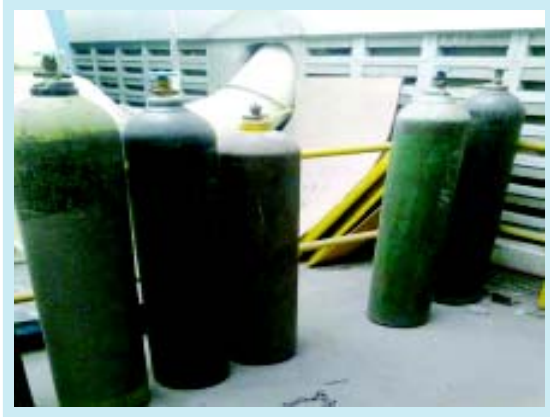
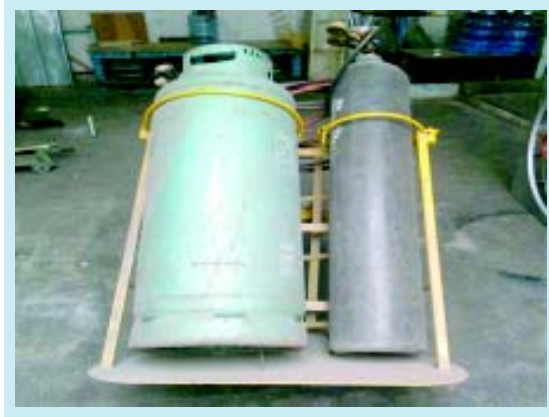
เรื่องที่ปรับปรุง : จัดทำรถเข็น สำหรับจัดเก็บถังแก๊ส และถังลม
สภาพก่อนการปรับปรุง : ถังลมและถังแก๊ส ตั้งอยู่กับพื้น ทำให้ไม่สะดวกในการเคลื่อนย้ายไปใช้งาน และมีโอกาสล้มได้ง่าย
การดำเนินการปรับปรุง : จัดทำรถเข็น สำหรับใส่ถังแก๊ส และถังลม
ค่าใช้จ่ายในการดำเนินการปรับปรุง : ไม่มีค่าใช้จ่าย เนื่องจากใช้วัสดุอุปกรณ์ที่มีอยู่
ข้อมูลและภาพ โดยศูนย์ความปลอดภัยในการทำงานพื้นที่ 2

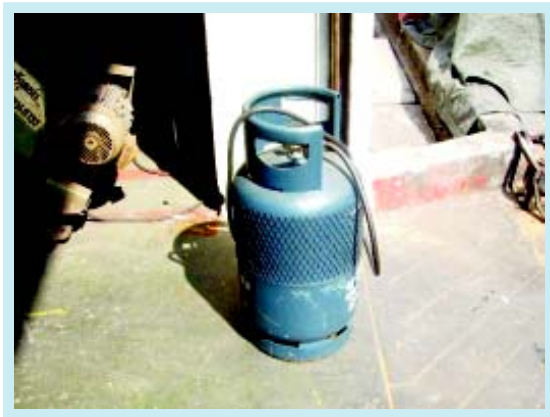
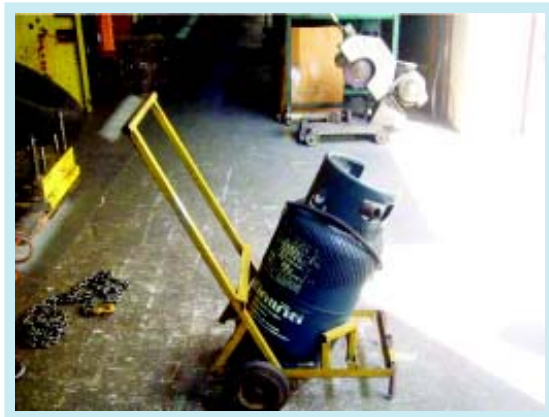
เรื่องที่ปรับปรุง : รถเข็นถังแก๊ส
สภาพก่อนการปรับปรุง : พนักงานต้องเคลื่อนย้ายถังแก๊สด้วยการยก
การดำเนินการปรับปรุง : ทำรถเข็นเพื่อใส่ถังแก๊ส ทำให้สะดวกในการเคลื่อนย้าย และไม่อันตราย
ค่าใช้จ่ายในการดำเนินการปรับปรุง : 910 บาท
ข้อมูลและภาพ โดยศูนย์ความปลอดภัยในการทำงานพื้นที่ 4

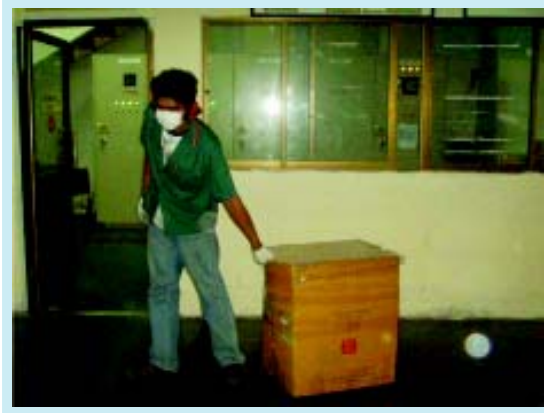
ภาพก่อนการปรับปรุง

สภาพก่อนการปรับปรุง : ใช้กล่องกระดาษในการขนย้ายของเสียโดยการลากกับพื้น ทำให้มีอาการปวดเมื่อย

การดำเนินการปรับปรุง : เปลี่ยนมาใช้รถเข็นเพื่อสะดวกในการขนย้าย และลดอาการปวดเมื่อยจากการทำงาน

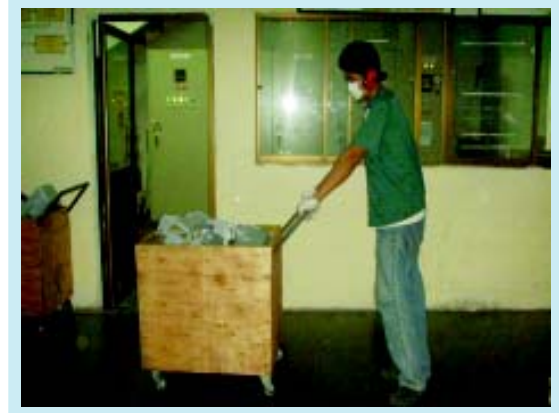
ภาพหลังการปรับปรุง

เรื่องที่ปรับปรุง : ปรับปรุงลักษณะการขนย้ายของเสีย

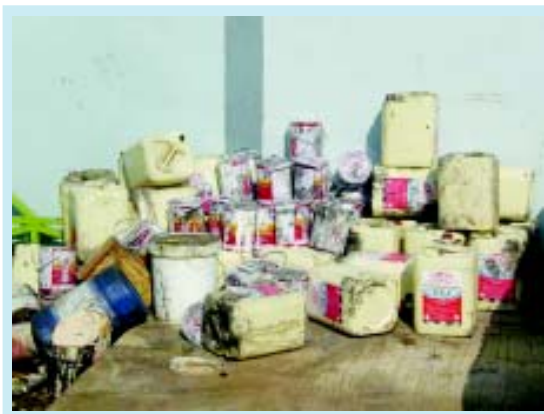
ภาพก่อนการปรับปรุง

สภาพก่อนการปรับปรุง : เศษวัสดุอุปกรณ์ที่เหลือใช้รอการจำหน่าย ถึงทินเนอร์ กระจ่างสีใช้แล้ววางกองรวมกันอย่างไม่เป็นระเบียบ ทำให้สิ้นเปลืองพื้นที่และไม่สะดวกต่อการปฏิบัติงาน

การดำเนินการปรับปรุง : ทำภาชนะสำหรับจัดเก็บเศษวัสดุอุปกรณ์เหลือใช้และกำหนดพื้นที่ในการจัดเก็บให้เรียบร้อย มีพื้นที่ใช้สอยมากขึ้น ทำให้เกิดความสะดวกในการปฏิบัติงาน

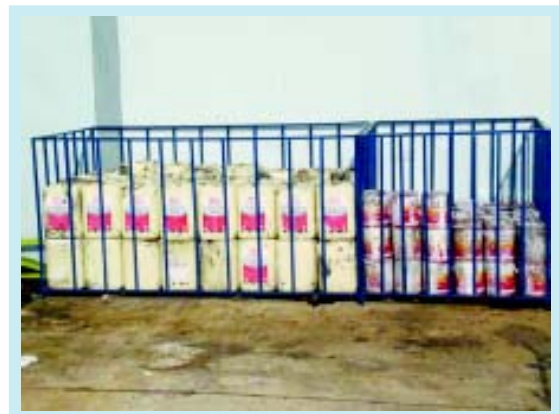
ภาพหลังการปรับปรุง

เรื่องที่ปรับปรุง : การจัดหาพื้นที่และภาชนะจัดเก็บเศษวัสดุอุปกรณ์เหลือใช้ให้เป็นระเบียบ

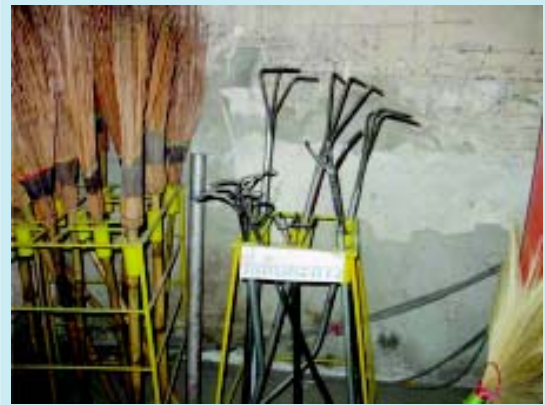
ภาพหลังการปรับปรุง

เรื่องที่ปรับปรุง : การจัดทำที่จัดเก็บตะกาว (มือเสือ) แพนกผลิตตะปู

สภาพก่อนการปรับปรุง : เมื่อมีการใช้งานตะกาว (มือเสือ) แล้ววางไว้ตามแท่นเครื่องจักร ซึ่งพนักงานอาจจะเหยียบได้รับอันตรายได้

การดำเนินการปรับปรุง : แพนกผลิตตะปูดำเนินการจัดทำที่จัดเก็บตะกาว (มือเสือ) เพื่อจัดเก็บให้เป็นระเบียบเรียบร้อยและปลอดภัยในการทำงาน

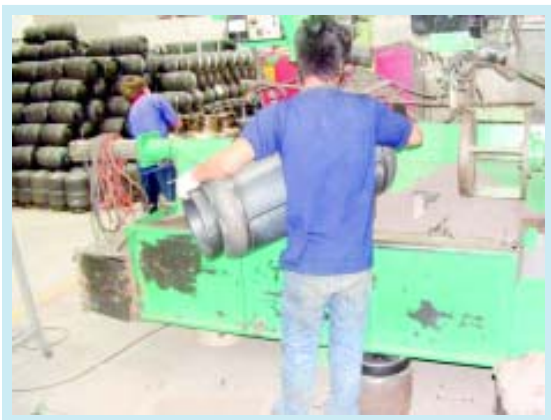
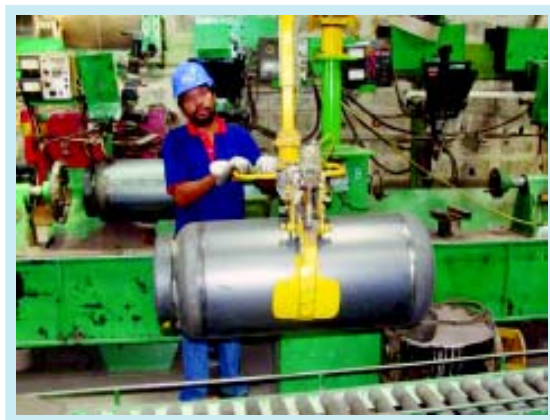
เรื่องที่ปรับปรุง : การติดตั้งอุปกรณ์ยกถังขึ้นเครื่องเชื่อม

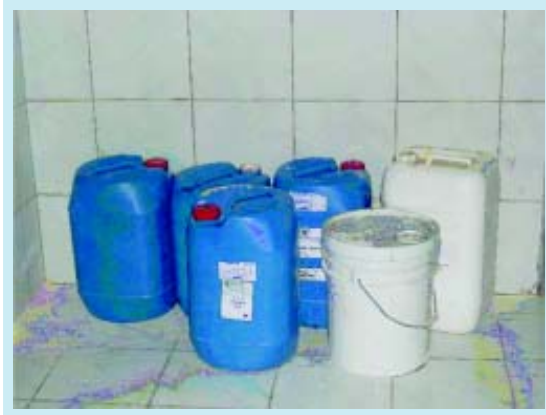
ภาพก่อนการปรับปรุง

สภาพก่อนการปรับปรุง : อุปกรณ์เครื่องใช้วางปะปนกันไม่เป็นระเบียบ

การดำเนินการปรับปรุง : จัดทำชั้นวาง และให้พนักงานในแผนกช่วยจัดเก็บอุปกรณ์เครื่องใช้เป็นประจำ เพื่อให้อยู่ในสภาพที่เป็นระเบียบเรียบร้อย

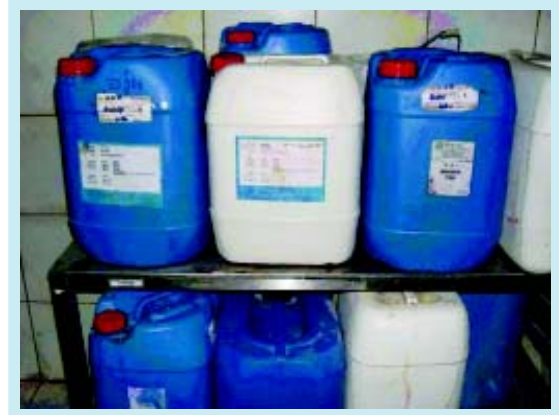
ภาพหลังการปรับปรุง

เรื่องที่ปรับปรุง : การจัดเก็บวัสดุอุปกรณ์ให้เป็นระเบียบ

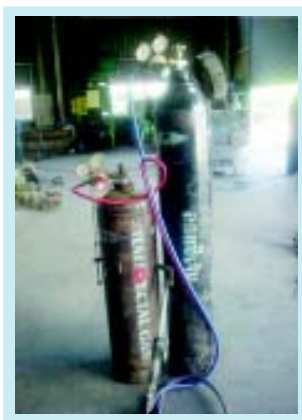
ภาพก่อนการปรับปรุง

สภาพก่อนการปรับปรุง : พนักงานต้องเคลื่อนย้ายถังแก๊สด้วยการยก

การดำเนินการปรับปรุง : จัดทำรถเข็นติดล้อวางถังแก๊สที่ต้องเคลื่อนย้ายบ่อย เพื่อจะได้สะดวกในการเคลื่อนย้าย

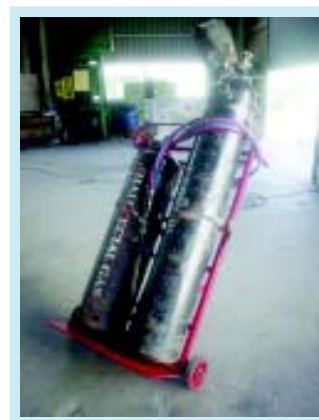
ภาพหลังการปรับปรุง

เรื่องที่ปรับปรุง : รถเข็นติดล้อวางถังแก๊สที่ต้องเคลื่อนย้ายบ่อยๆ

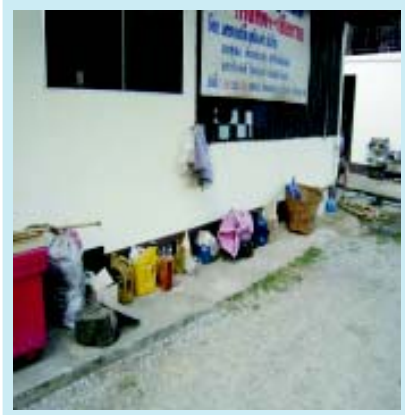
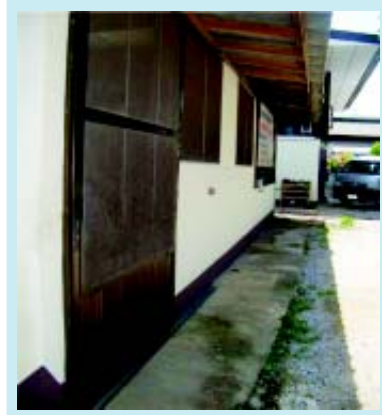
เรื่องที่ปรับปรุง : การจัดเก็บสิ่งของ เครื่องใช้ให้เป็นระเบียบ
สภาพก่อนการปรับปรุง : การจัดเก็บสิ่งของ เครื่องใช้ไม่เป็นระเบียบ
การดำเนินการปรับปรุง : ปรับปรุงสถานที่ทำงานใหม่ โดยการจัดเก็บข้าวของเครื่องใช้ และมีการแยกของระหว่าง
 ที่ใช้งานกับไม่ใช้งานออกจากกันเพื่ออีกทั้งช่วยเพิ่มพื้นที่ในการทำงานมากขึ้น
ค่าใช้จ่ายในการดำเนินการปรับปรุง : ไม่มีค่าใช้จ่าย เนื่องจากเป็นจัดเก็บสิ่งของให้เป็นระเบียบ

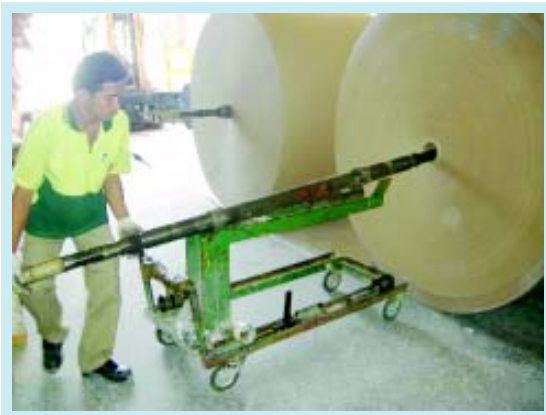
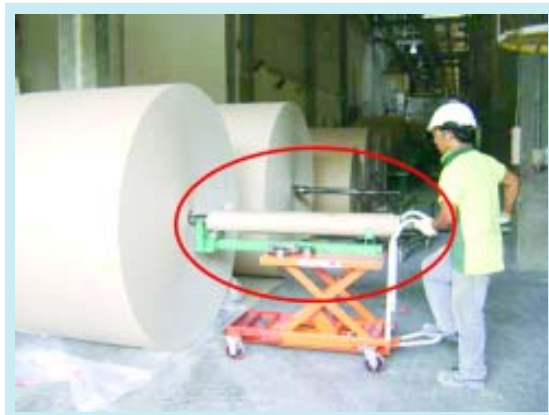
เรื่องที่ปรับปรุง : ใช้รถ X-Lift แทนรถ hand-Lift ในงานยกแกนกระดาษ
สภาพก่อนการปรับปรุง : ในการม้วนแกนกระดาษพนักงานจะต้องทำการยกแกน ซึ่งวางบนรถวางแกนกระดาษ
 แต่เนื่องจากม้วนกระดาษบางลูกมีขนาดไม่เท่ากัน จึงทำให้การยกแกนกระดาษทับนิ้วพนักงาน
 และเมื่อต้องใช้แรงในการยกจึงทำให้พนักงานเกิดการปวดหลังจากการยกม้วนแกนกระดาษ
การดำเนินการปรับปรุง : เปลี่ยนเครื่องมือที่ใช้ในการยกม้วนแกนกระดาษใหม่ โดยใช้ X-Lift แบบทำการปรับปรุง
 ตัวจัดตั้งแกนกระดาษทดแทน ซึ่งสามารถใช้กับม้วนแกนกระดาษหลายขนาด ทำให้พนักงาน
 ปฏิบัติงานได้สะดวก รวดเร็ว และลดความเสี่ยงจากแกนกระดาษทับนิ้วพนักงานขณะ
 ปฏิบัติงาน พร้อมทั้งสามารถลดแรงการยกม้วนแกนกระดาษของพนักงาน ทำให้ลด
 อาการปวดหลังเนื่องจากการทำงานของพนักงาน

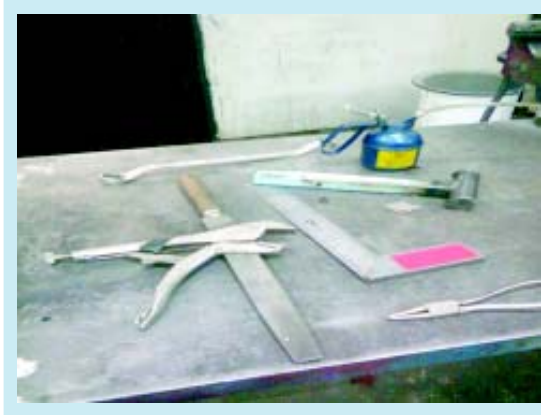
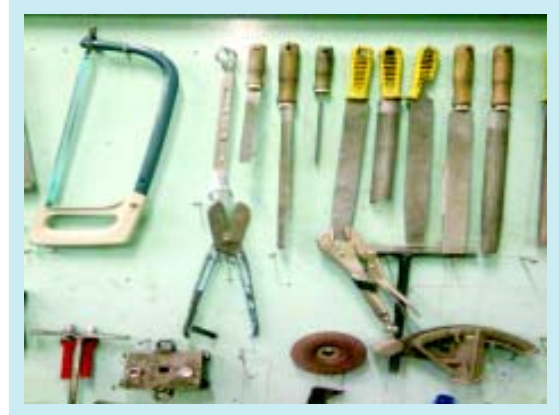
เรื่องที่ปรับปรุง : การจัดทำบ้านสำหรับเครื่องมือ และอุปกรณ์ต่างๆ

สภาพก่อนการปรับปรุง : เครื่องมือและอุปกรณ์ที่ใช้งานแล้ว วางรวมไว้บนโต๊ะ ไม่จัดเก็บให้เรียบร้อย

การดำเนินการปรับปรุง : จัดทำบ้านสำหรับเครื่องมือ และอุปกรณ์ต่างๆ เพื่อง่ายต่อการดูแลรักษา และหยิบใช้งาน

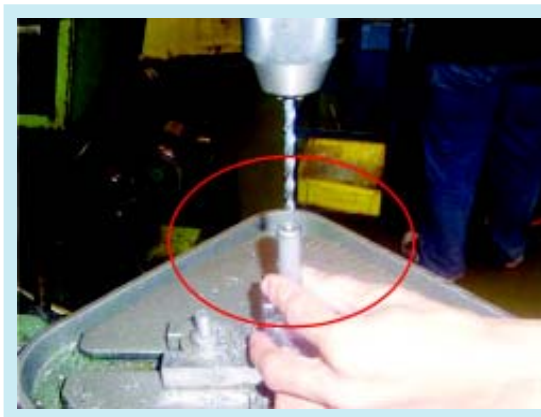
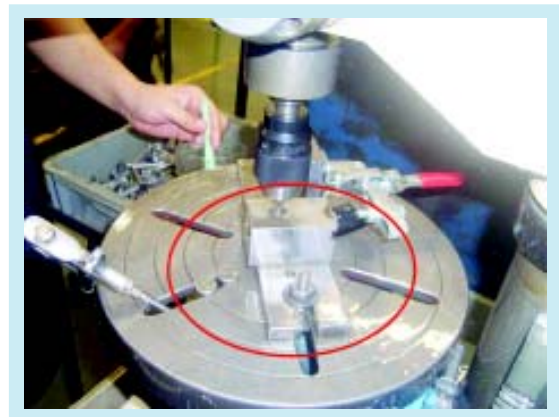
เรื่องที่ปรับปรุง : อุปกรณ์จับยึดชิ้นงานสำหรับเครื่องเจาะชิ้นงาน

สภาพก่อนการปรับปรุง : ดอกสว่านปั่นนิ้วมือพนักงาน เนื่องจากไม่มีอุปกรณ์จับยึดชิ้นงาน (จิ๊ก) ทำให้พนักงาน ต้องใช้มือหยิบส่งชิ้นงานเข้าเครื่องโดยตรง

การดำเนินการปรับปรุง : จัดหาอุปกรณ์จับยึดชิ้นงาน (จิ๊ก)

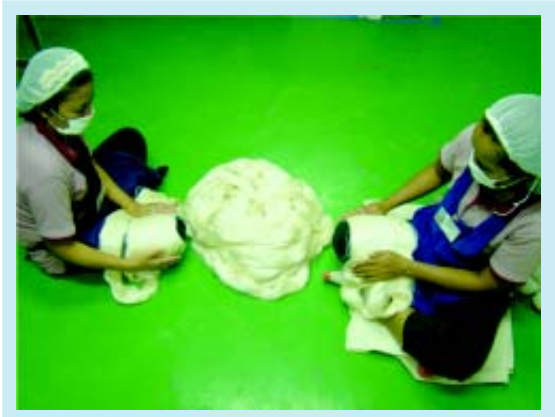
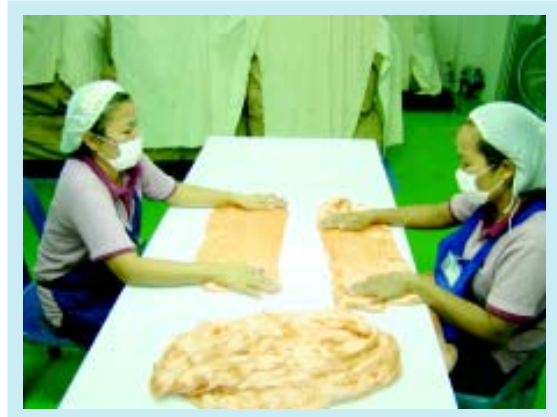
เรื่องที่ปรับปรุง : จัดหาโต๊ะและเก้าอี้สำหรับปฏิบัติงาน
สภาพก่อนการปรับปรุง : พนักงานนั่งทำงานกับพื้นส่งผลให้เกิดอาการปวดขาและหลัง
การดำเนินการปรับปรุง : จัดหาโต๊ะและเก้าอี้ให้พนักงานเพื่อลดอาการปวดขาและหลัง
ค่าใช้จ่ายในการดำเนินการปรับปรุง : 2,150 บาท
ข้อมูลและภาพ โดยศูนย์ความปลอดภัยในการทำงานพื้นที่ 3

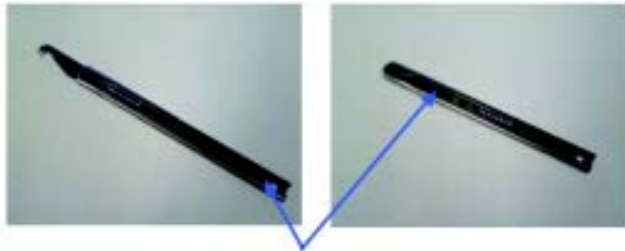
บล็อกสวมตะขอกัดเอง
จากแผ่นพีวีซีบอร์ด

มือตัดตะขอกัดที่ไม่มีสามารถ
เลื่อนกับใบตะขอกัดเมื่อไม่ใช้งานได้

เรื่องที่ปรับปรุง : การปรับเปลี่ยนด้ามตะขอกัดด้วย **ด้ามตะขอกัด สามารถเลื่อนกับใบมีดเมื่อไม่ใช้งานได้**
สภาพก่อนการปรับปรุง : ใบตะขอยึดกับด้ามตะขอด้วยนอต ไม่สามารถเลื่อนใบเก็บได้ ปลอกตะขอกัดเองจาก
 พิวเจอร์บอร์ดสำหรับครอบสวมมีดตะขอไม่มีตัวล็อก เมื่อพนักงานนำตะขอใส่ใน
 กระเป๋าผ้ากันเปื้อนและปลอกครอบหลอดตะขอจึงบาดเจ็บพนักงาน
การดำเนินการปรับปรุง : 1) กำหนดผู้ที่มีสิทธิ์ใช้ตะขอกัดในแต่ละแผนก โดยกำหนดให้พนักงานที่มี
 ประสบการณ์ในการใช้ตะขอกัดเท่านั้น (คัดเลือกตามหน้าที่รับผิดชอบที่เกี่ยวข้องและ
 จากการพิจารณาของหัวหน้าของแต่ละแผนก) 2) เปลี่ยนแบบด้ามตะขอเป็นลักษณะ
 เดียวกับมีดตัดเตอร์เพื่อสามารถเลื่อนเก็บใบมีดได้ในกรณีที่ไม่ใช้งาน

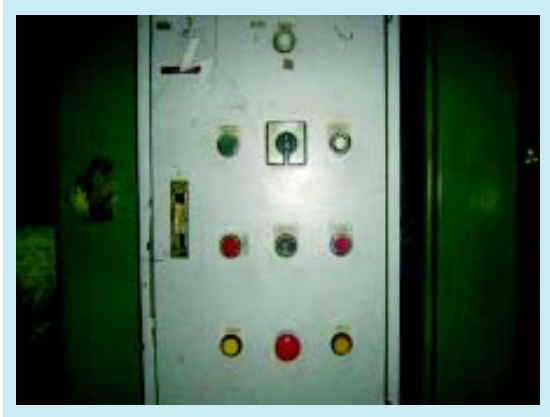
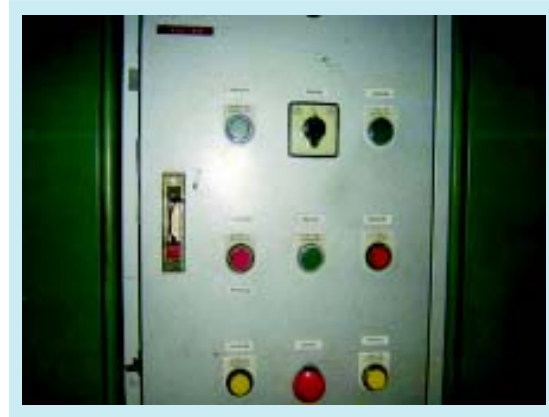
เรื่องที่ปรับปรุง : จัดทำป้ายบ่งชี้การใช้งานเป็นภาษาไทย ติดที่ปุ่มควบคุมเครื่องห้องผสมฝ้าย (AUTOMATIC BALE OPENER)

สภาพก่อนการปรับปรุง : เครื่องจักรซึ่งนำเข้ามาจากต่างประเทศตัวหนังสือที่ปุ่มควบคุมจะเป็นภาษาต่างประเทศ เช่น ภาษาอังกฤษ จีน ญี่ปุ่น และเครื่องจักรบางเครื่องที่ไม่มีป้ายติดที่ปุ่มควบคุมว่าเป็นปุ่มอะไร ทำให้เกิดความผิดพลาดในการควบคุมเครื่องจักร

การดำเนินการปรับปรุง : จัดทำป้ายภาษาไทยติดที่ปุ่มควบคุม เพื่อลดความผิดพลาดและความเสียหายที่อาจเกิดขึ้น

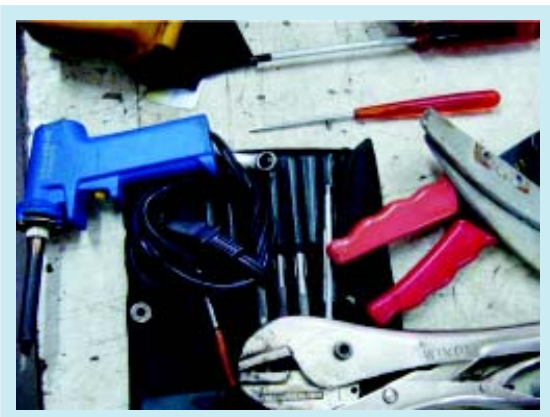
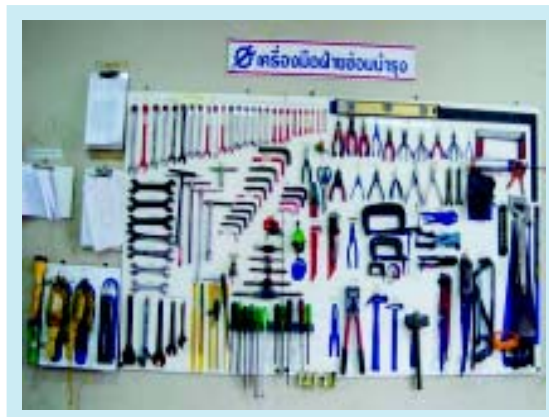
เรื่องที่ปรับปรุง : การจัดทำบ้านสำหรับเครื่องมือ

สภาพก่อนการปรับปรุง : มีการวางเครื่องมือที่จะใช้งานไว้บนโต๊ะ

การดำเนินการปรับปรุง : จัดทำบ้านสำหรับเครื่องมือ เพื่อสะดวกในการหยิบใช้

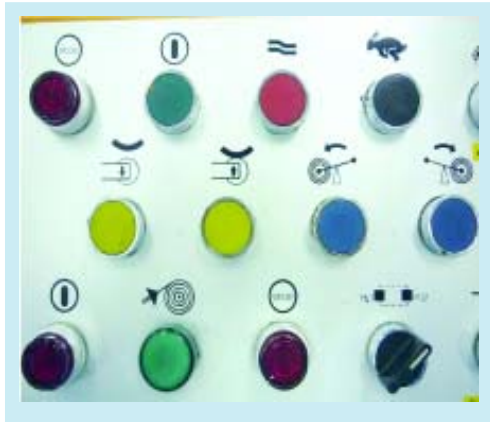
เรื่องที่ปรับปรุง : ดำเนินการทำป้ายสติกเกอร์ซึ่งยังเป็นภาษาไทย
สภาพก่อนการปรับปรุง : ตู้ควบคุมเครื่อง Cast ไม่มีป้ายบ่งชี้เป็นภาษาไทยที่ปุ่มควบคุมทำให้เกิดเป็นปัญหาต่อการอ่านของพนักงาน อาจก่อให้เกิดความผิดพลาดในการควบคุมเครื่องจักร
การดำเนินการปรับปรุง : ดำเนินการจัดทำป้ายสติกเกอร์ซึ่งยังเป็นภาษาไทยติดไว้ที่ปุ่มควบคุม เพื่อลดความผิดพลาดและความเสียหายอันเนื่องมาจากการทำงาน
ค่าใช้จ่ายในการดำเนินการปรับปรุง : 595 บาท
ข้อมูลและภาพ โดยศูนย์ความปลอดภัยในการทำงานพื้นที่ 8

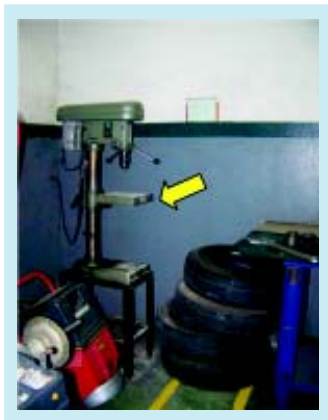
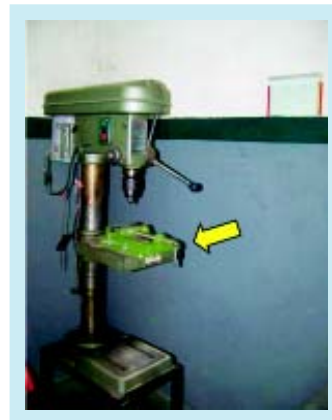
เรื่องที่ปรับปรุง : ติดตั้งปากกากลบยึดชิ้นงานบนแท่นเครื่องเจาะสว่าน
สภาพก่อนการปรับปรุง : ไม่มีปากกากลบยึดชิ้นงาน ทำให้ชิ้นงานมีโอกาสหลุดได้ขณะเจาะชิ้นงาน
การดำเนินการปรับปรุง : ติดตั้งปากกากลบยึดชิ้นงานบนแท่นเครื่องเจาะ เพื่อจับยึดชิ้นงานได้มั่นคง
ค่าใช้จ่ายในการดำเนินการปรับปรุง : 850 บาท
ข้อมูลและภาพ โดยศูนย์ความปลอดภัยในการทำงานพื้นที่ 11

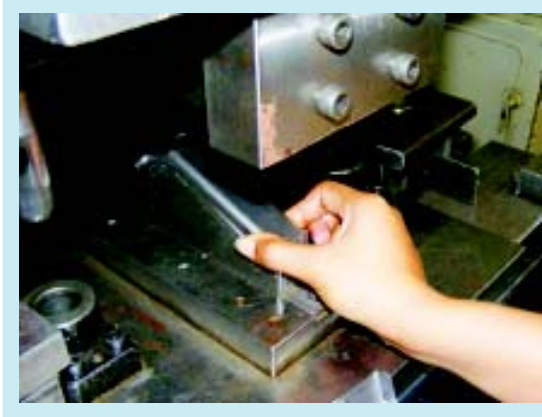
เรื่องที่ปรับปรุง : จัดหาแม่เหล็กสำหรับจับป้อนชิ้นงานเข้าแม่พิมพ์แทนการใช้มือ
สภาพก่อนการปรับปรุง : พนักงานใช้มือเปล่าป้อนชิ้นงานเข้าใต้แม่พิมพ์โดยไม่มีอุปกรณ์ช่วยจับ
การดำเนินการปรับปรุง : จัดหาแม่เหล็กสำหรับจับชิ้นงาน เพื่อป้อนเข้าแม่พิมพ์แทนการใช้มือ
ค่าใช้จ่ายในการดำเนินการปรับปรุง : ดำแม่เหล็กอันละประมาณ 120 บาท
ข้อมูลและภาพ โดยศูนย์ความปลอดภัยในการทำงานพื้นที่ 1

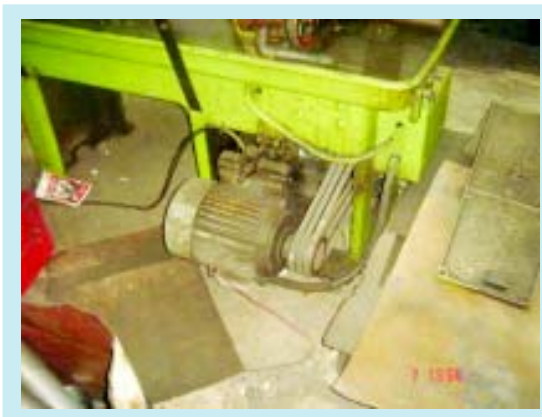
เรื่องที่ปรับปรุง : ติดตั้งการ์ดครอบสายพานเครื่องจักร
สภาพก่อนการปรับปรุง : สายพานเครื่องจักรไม่มีการ์ดครอบ อาจเกิดอันตรายกับพนักงานได้
การดำเนินการปรับปรุง : ติดตั้งการ์ดครอบสายพานเครื่องจักรให้เรียบร้อย
ค่าใช้จ่ายในการดำเนินการปรับปรุง : ไม่ระบุค่าใช้จ่าย
ข้อมูลและภาพ โดยศูนย์ความปลอดภัยในการทำงานพื้นที่ 1

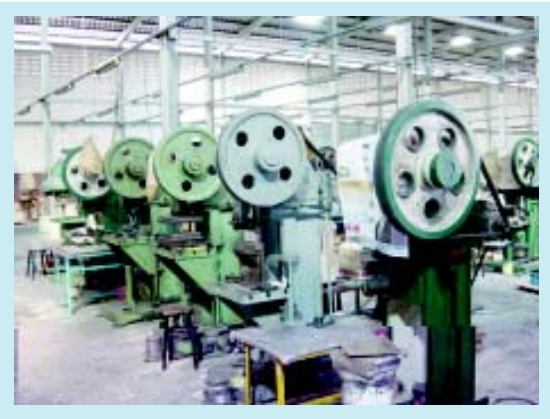
เรื่องที่ปรับปรุง : ติดตั้งการ์ดครอบสายพานเครื่องปั๊ม
สภาพก่อนการปรับปรุง : เครื่องปั๊มไม่มีการ์ดครอบสายพานอาจทำให้เกิดอุบัติเหตุได้
การดำเนินการปรับปรุง : ติดตั้งการ์ดครอบสายพานเครื่องปั๊ม จำนวน 64 เครื่อง
ค่าใช้จ่ายในการดำเนินการปรับปรุง : 32,000 บาท
ข้อมูลและภาพ โดยศูนย์ความปลอดภัยในการทำงานพื้นที่ 1

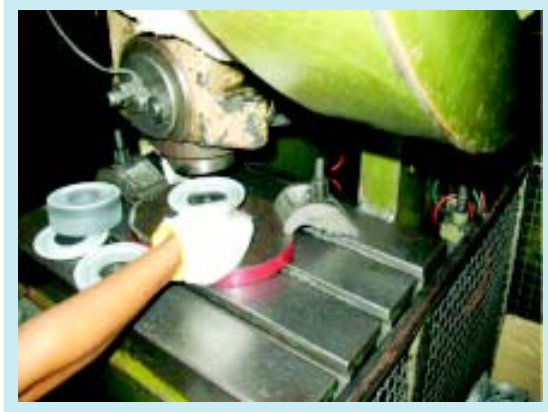
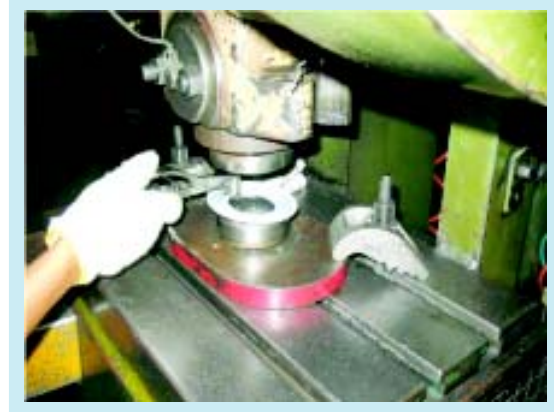
เรื่องที่ปรับปรุง : จัดหาอุปกรณ์ป้อนชิ้นงาน

สภาพก่อนการปรับปรุง : พนักงานต้องใช้มือจับชิ้นงานเข้าไปในเครื่องป้อน อาจทำให้เกิดอุบัติเหตุได้

การดำเนินการปรับปรุง : จัดซื้ออุปกรณ์ป้อนชิ้นงานที่เป็นแม่เหล็กสามารถดูดจับชิ้นงานเข้าไปในเครื่องแทนมือ

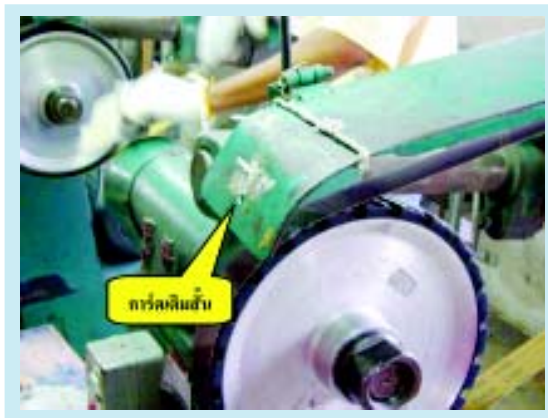
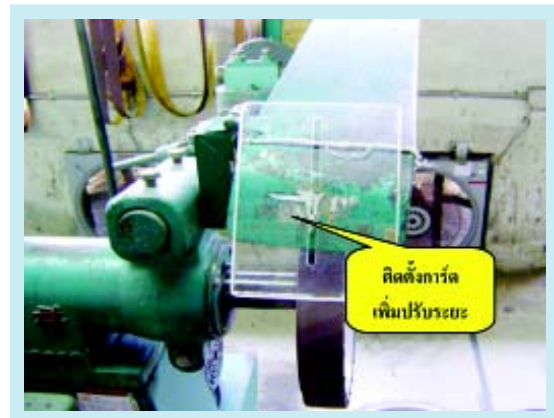
เรื่องที่ปรับปรุง : การติดตั้งการ์ดเครื่องขัด เพื่อป้องกันเศษวัสดุกระเด็นเข้าตา

สภาพก่อนการปรับปรุง : พนักงานในแผนกขัดถูถูกเศษของผ้าทรายและเศษผงฝุ่นจากการขัดกระเด็นเข้าตา ซึ่งเครื่องจักรปกติก็มีการต่ออยู่แล้ว แต่ระยะและขนาดของการ์ดไม่พอดีกับทิศทางที่เศษผงกระเด็นมาถูก

การดำเนินการปรับปรุง : ติดตั้งการ์ดเพิ่ม และเพิ่มระยะของการ์ดให้สามารถปรับระยะความยาวของการ์ดได้

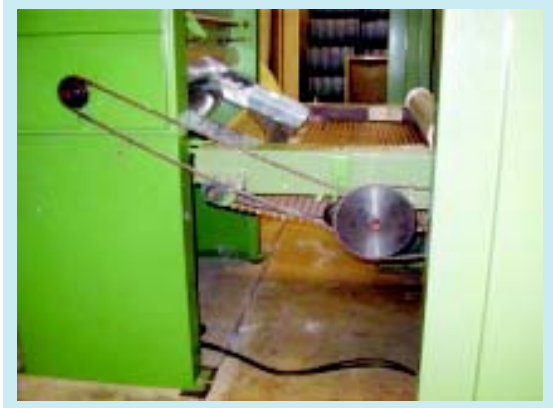
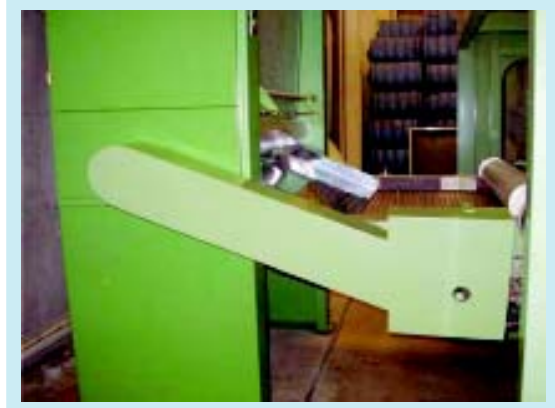
เรื่องที่ปรับปรุง : ติดการ์ดครอบไซ้เครื่องจักร

สภาพก่อนการปรับปรุง : การ์ดของเครื่องจักรไม่มีหรือถูกถอดออก พนักงานมีความรู้ และความระมัดระวังในเรื่องความปลอดภัยในงานยังไม่ดีพอ

การดำเนินการปรับปรุง : สร้างการ์ดใส่เครื่องจักรใหม่ และนำการ์ดถูกถอดออก มาใส่กลับที่เดิมให้เรียบร้อย อบรม เรื่องความปลอดภัยในการทำงาน หรือชี้แนะจุดเสี่ยงอันตรายของเครื่องจักรให้พนักงาน

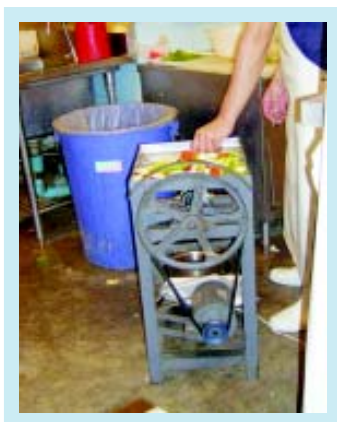
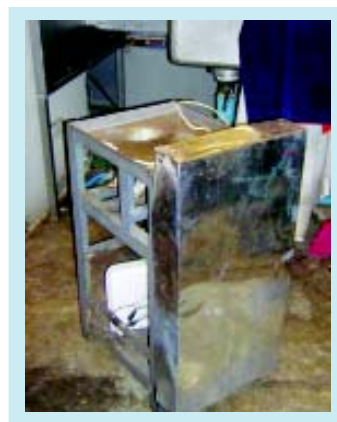
เรื่องที่ปรับปรุง : จัดทำการ์ดครอบสายพานของเครื่องบด

สภาพก่อนการปรับปรุง : ไม่มีการ์ดครอบสายพานเครื่องบด ซึ่งอาจเกิดอุบัติเหตุได้

การดำเนินการปรับปรุง : จัดทำการ์ดครอบสายพานเครื่องบด ทำให้เกิดความปลอดภัยมากขึ้น

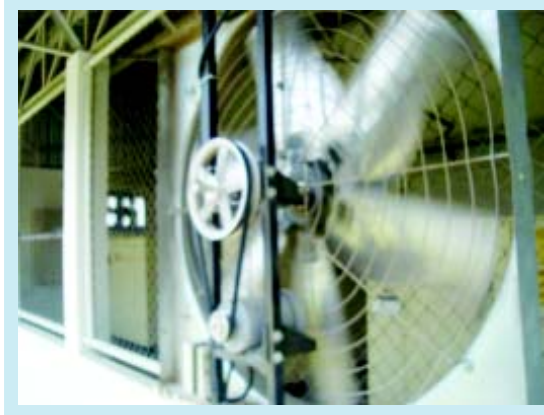
เรื่องที่ปรับปรุง : จัดทำการดัดครอบสายพานพัดลมให้ปลอดภัย
สภาพก่อนการปรับปรุง : สายพานพัดลมไม่มีการ์ดป้องกันอันตราย อาจทำให้เกิดอุบัติเหตุได้
การดำเนินการปรับปรุง : จัดทำการดัดครอบสายพานพัดลมทุกตัว
ค่าใช้จ่ายในการดำเนินการปรับปรุง : ไม่เสียค่าใช้จ่ายเนื่องจากนำวัสดุเหลือใช้มาทำและแรงงานจากพนักงาน
 ซ่อมบำรุง

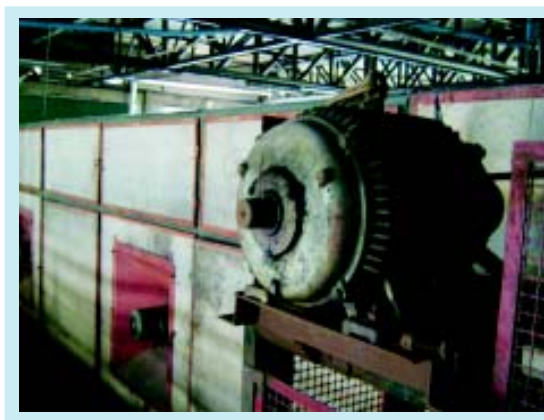
เรื่องที่ปรับปรุง : ติดตั้งการ์ดป้องกันอันตรายมอเตอร์เครื่องซึ่งหนึ่ง
สภาพก่อนการปรับปรุง : ไม่มีการ์ดป้องกันอันตราย
การดำเนินการปรับปรุง : ติดตั้งการ์ดป้องกันอันตรายส่วนที่หมุนได้ด้านท้ายมอเตอร์
ค่าใช้จ่ายในการดำเนินการปรับปรุง : ไม่มีค่าใช้จ่าย (ถอดจากมอเตอร์ที่ชำรุด แล้วนำมาทาสีใหม่แล้วใช้งาน)
 ข้อมูลและภาพ โดยศูนย์ความปลอดภัยในการทำงานพื้นที่ 6

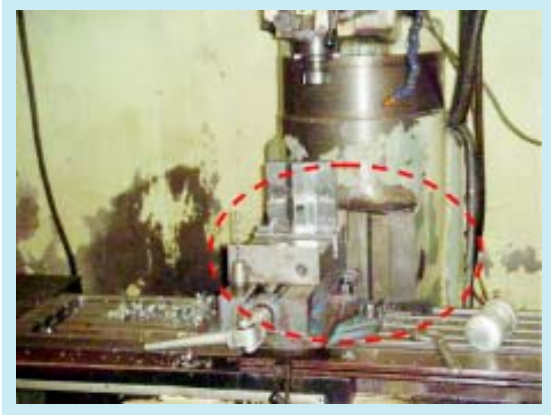
เรื่องที่ปรับปรุง : ติดตั้งการ์ดป้องกันกันอันตรายจากเศษเหล็กกระเด็นเครื่องมิลลิ่ง
สภาพก่อนการปรับปรุง : ไม่มีการ์ดป้องกันเศษเหล็กกระเด็น
การดำเนินการปรับปรุง : ติดตั้งการ์ดป้องกันเศษเหล็กกระเด็นทั้ง 2 ด้านและมีการ์ดป้องกันส่วนบุคคลทางด้านหน้า
ค่าใช้จ่ายในการดำเนินการปรับปรุง : ไม่ระบุค่าใช้จ่าย
ข้อมูลและภาพ โดยศูนย์ความปลอดภัยในการทำงานพื้นที่ 6

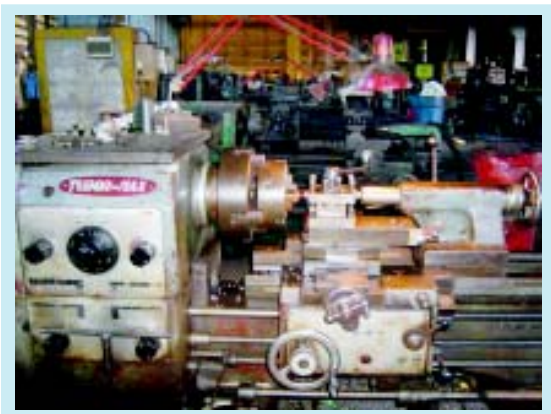
เรื่องที่ปรับปรุง : ติดตั้งการ์ดป้องกันอันตรายของเครื่องจักร
สภาพก่อนการปรับปรุง : ไม่มีการ์ดป้องกันอันตราย
การดำเนินการปรับปรุง : ติดตั้งการ์ดแบบแผ่นใสป้องกันเศษกลึงร้อนกระเด็นใส่พนักงาน
ค่าใช้จ่ายในการดำเนินการปรับปรุง : ไม่เสียค่าใช้จ่าย เนื่องจากใช้อุปกรณ์ภายในโรงงาน
ข้อมูลและภาพ โดยศูนย์ความปลอดภัยในการทำงานพื้นที่ 6

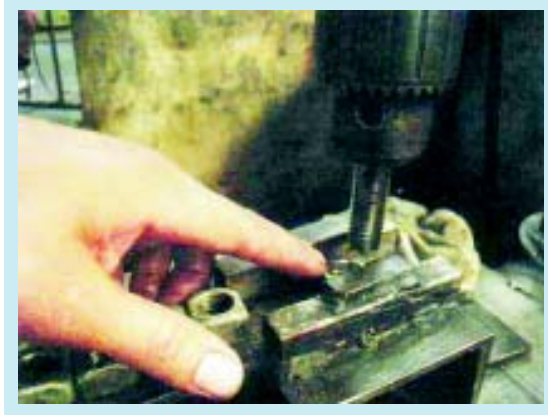
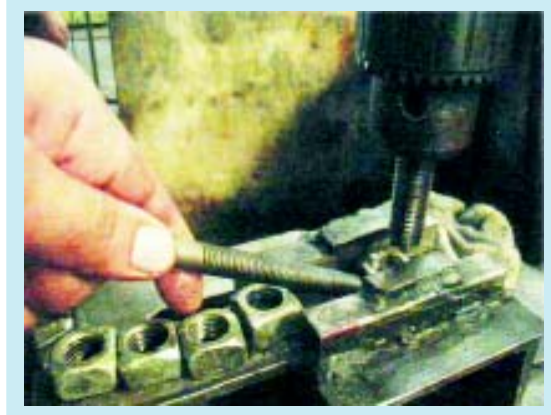
เรื่องที่ปรับปรุง : การทำเครื่องมือเสริมในการบ่อนชิ้นงาน
สภาพก่อนการปรับปรุง : พนักงานใช้นิ้วในการบ่อนชิ้นงาน ทำให้ถูกดกต่าบได้รับอันตราย
การดำเนินการปรับปรุง : ใช้วัสดุที่เหลือใช้ในการผลิตดัดแปลงให้เหมาะสมในการบ่อนชิ้นงาน เพื่อลดอุบัติเหตุที่เกิดขึ้น ทำให้พนักงานทำงานได้อย่างมีประสิทธิภาพ
ค่าใช้จ่ายในการดำเนินการปรับปรุง : ไม่มีค่าใช้จ่าย เนื่องจากใช้วัสดุที่เหลือใช้
ข้อมูลและภาพ โดยศูนย์ความปลอดภัยในการทำงานพื้นที่ 7

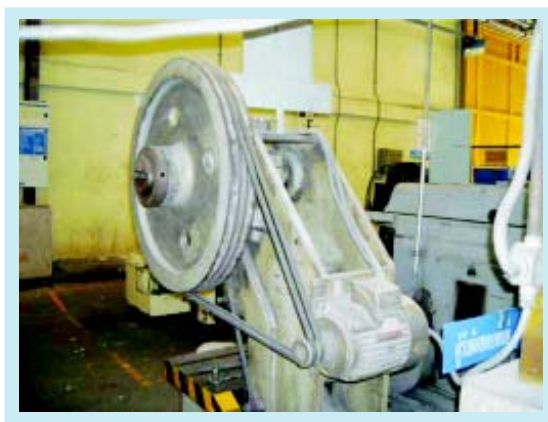
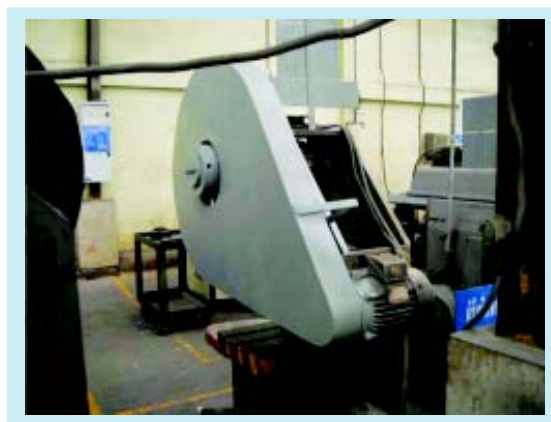
เรื่องที่ปรับปรุง : การติดตั้งการ์ดเพื่อความปลอดภัย
สภาพก่อนการปรับปรุง : ไม่มีฝาครอบปิดสายพาน อาจทำให้มือเข้าสายพาน เกิดอันตรายกับมือและนิ้ว
การดำเนินการปรับปรุง : ตัดเหล็กเชื่อมเป็นฝาครอบสายพานและพนาลี เพื่อป้องกันอุบัติเหตุเกี่ยวกับมือหรือนิ้วมือเข้าสายพาน
ค่าใช้จ่ายในการดำเนินการปรับปรุง : 1,200 บาท
ข้อมูลและภาพ โดยศูนย์ความปลอดภัยในการทำงานพื้นที่ 7
