แนวทางการปรับปรุง

คุณภาพและสิ่งแวดล้อมในการทำงาน
ของสถานประกอบการขนาดกลางและขนาดใหญ่

**แนวทางการปรับปรุงสภาพและสิ่งแวดล้อมในการทำงาน
ของสถานประกอบกิจการขนาดกลางและขนาดเล็ก**

ISBN : 978 - 616 - 555 - 016 - 1
กสร. 7/2553
สปร. 002/2553
จัดทำโดย สำนักความปลอดภัยแรงงาน
กรมสวัสดิการและคุ้มครองแรงงาน
กระทรวงแรงงาน
โทรศัพท์ 0-2448-8338 ต่อ 311 - 312
โทรสาร 0-2448-9174
พิมพ์ครั้งที่ 1
จำนวน 1,000 เล่ม
พิมพ์ที่ โรงพิมพ์ เทพเพ็ญวานิสย์

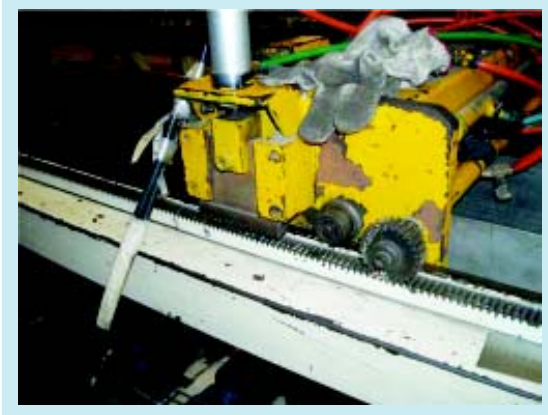
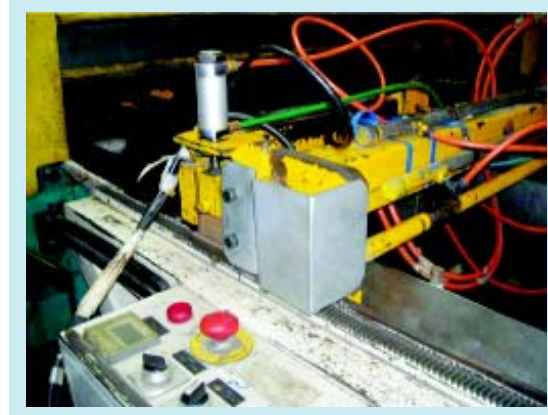
เรื่องที่ปรับปรุง : การทำการ์ดปิดเครื่องตัดแผ่นเหล็ก
สภาพก่อนการปรับปรุง : ไม่มีการ์ดป้องกันส่วนที่เป็นเฟืองขับทับรางวิ่ง
การดำเนินการปรับปรุง : ทำการ์ดปิดใส่บริเวณหัวแกนเพลลาเฟืองขับทับรางวิ่ง
ค่าใช้จ่ายในการดำเนินการปรับปรุง : 300 บาท
 ข้อมูลและภาพ โดยศูนย์ความปลอดภัยในการทำงานพื้นที่ 7

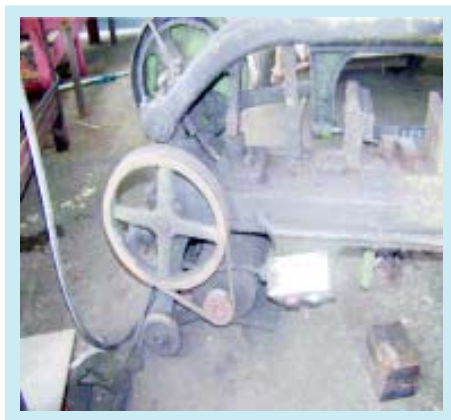
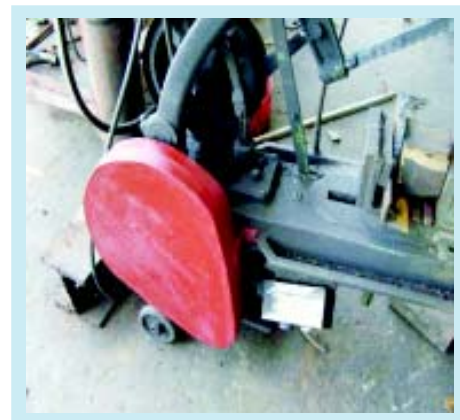
เรื่องที่ปรับปรุง : ติดตั้งฝาครอบสายพานเครื่องตัดเหล็กไฟฟ้า
สภาพก่อนการปรับปรุง : เครื่องเลื่อยตัดเหล็กไฟฟ้าไม่มีฝาครอบสายพาน
การดำเนินการปรับปรุง : ติดตั้งฝาครอบสายพานเครื่องเลื่อยตัดเหล็กไฟฟ้า เพื่อป้องกันการเกิดอุบัติเหตุจากการถูกสายพานหมุนหนีบกอวัยวะของร่างกายพนักงานได้
ค่าใช้จ่ายในการดำเนินการปรับปรุง : 500 บาท
 ข้อมูลและภาพ โดยศูนย์ความปลอดภัยในการทำงานพื้นที่ 8

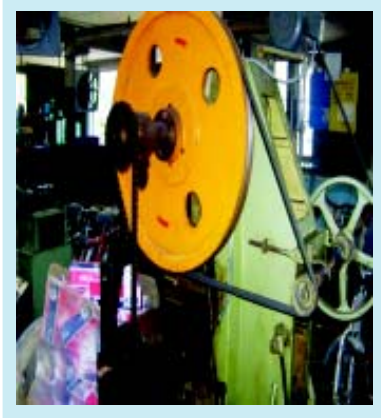
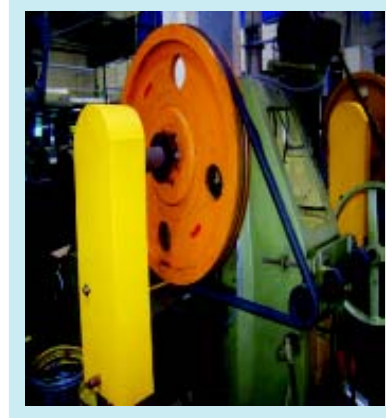
เรื่องที่ปรับปรุง : จัดทำฝาคครอบโซ่เครื่องผลิตลูกป็นพวง
สภาพก่อนการปรับปรุง : เครื่องผลิตลูกป็นพวงไม่มีฝาคครอบบริเวณโซ่และสายพาน
การดำเนินการปรับปรุง : จัดทำฝาคครอบโซ่เครื่องผลิตลูกป็นพวง (ในส่วนของครออสายพานอยู่ระหว่างดำเนินการ เพื่อป้องกันการเกิดอุบัติเหตุด้วยวะไปสัมผัสลูกส่วนที่หมุนของเครื่องจักรได้
ค่าใช้จ่ายในการดำเนินการปรับปรุง : จัดทำฝาคครอบโซ่ 5 เครื่อง เป็นจำนวนเงิน 4,000 บาท
ข้อมูลและภาพ โดยศูนย์ความปลอดภัยในการทำงานพื้นที่ 8

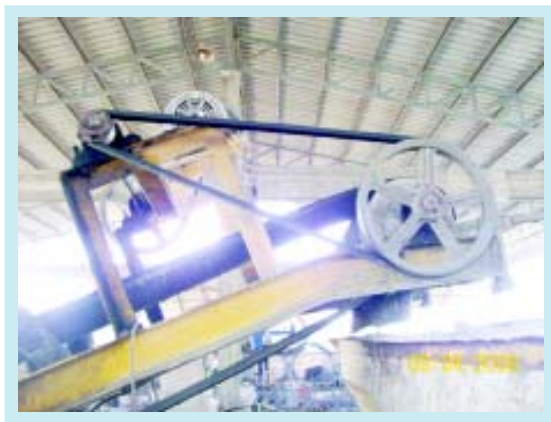
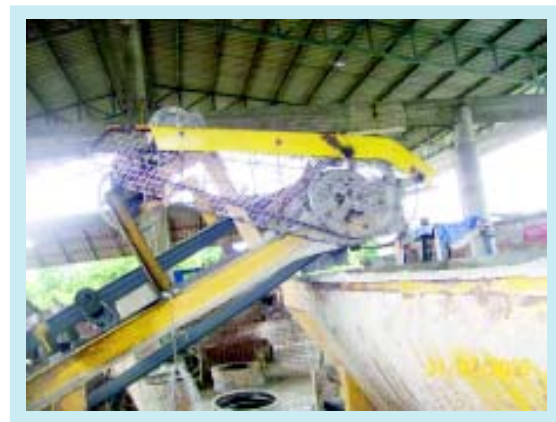
เรื่องที่ปรับปรุง : การติดตั้งการ์ดครอบสายพาน ที่สายพานลำเลียงแร่
สภาพก่อนการปรับปรุง : สายพานลำเลียงแร่ไม่มีการ์ดครอบ
การดำเนินการปรับปรุง : ติดตั้งสายครอบสายพานลำเลียงแร่
ค่าใช้จ่ายในการดำเนินการปรับปรุง : ไม่มีค่าใช้จ่าย เนื่องจากใช้อุปกรณ์ภายในโรงงาน
ข้อมูลและภาพ โดยศูนย์ความปลอดภัยในการทำงานพื้นที่ 10

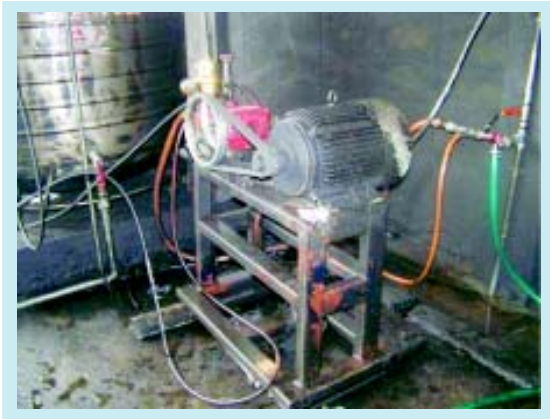
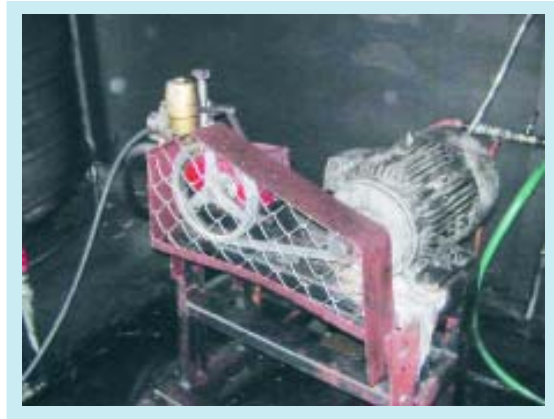
เรื่องที่ปรับปรุง : การติดตั้งการ์ดครอบสายพานของปั๊ม เพื่อป้องกันอุบัติเหตุจากการทำงาน
สภาพก่อนการปรับปรุง : ปั๊มไม่มีการ์ดครอบมู่เล่ และสายพาน
การดำเนินการปรับปรุง : ติดตั้งการ์ดครอบสายพาน เพื่อให้มีสภาพที่ปลอดภัย
ค่าใช้จ่ายในการดำเนินการปรับปรุง : ไม่มีค่าใช้จ่าย เนื่องจากใช้วัสดุอุปกรณ์ที่มีอยู่
ข้อมูลและภาพ โดยศูนย์ความปลอดภัยในการทำงานพื้นที่ 11

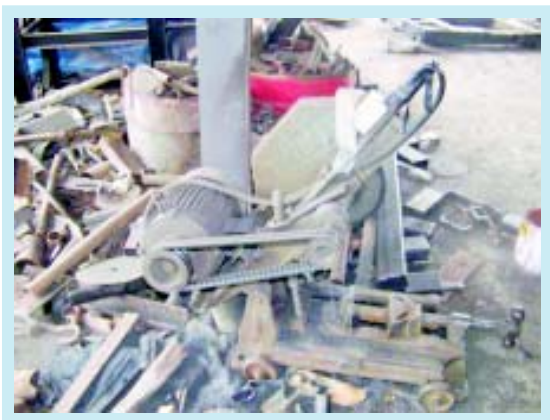
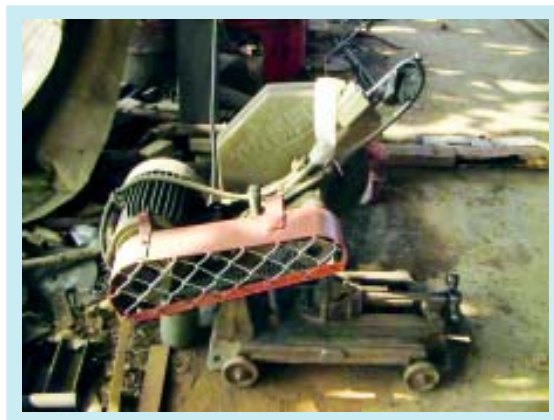
เรื่องที่ปรับปรุง : การติดตั้งการ์ดครอบสายพานของเครื่องไฟเบอร์ตัดเหล็ก
สภาพก่อนการปรับปรุง : ปั๊มไม่มีการ์ดครอบมู่เล่ และสายพาน
การดำเนินการปรับปรุง : ติดตั้งการ์ดครอบสายพาน เพื่อให้อยู่ในสภาพที่ปลอดภัย
ค่าใช้จ่ายในการดำเนินการปรับปรุง : ไม่มีค่าใช้จ่าย เนื่องจากใช้วัสดุอุปกรณ์ที่มีอยู่
ข้อมูลและภาพ โดยศูนย์ความปลอดภัยในการทำงานพื้นที่ 11

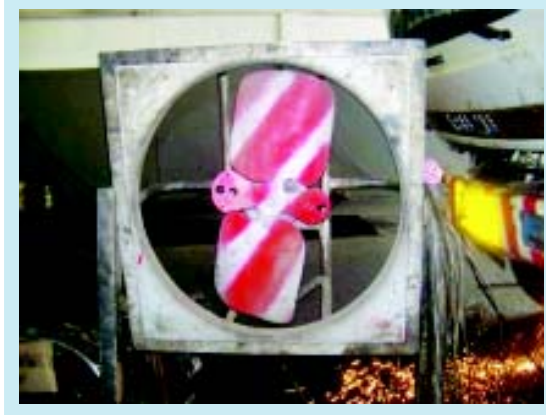
ภาพก่อนการปรับปรุง

เรื่องที่ปรับปรุง : การติดตั้งฝาครอบพัดลมทั้งด้านหน้าและด้านหลัง
สภาพก่อนการปรับปรุง : พัดลมที่ใช้ในโรงงานไม่มีที่ครอบอาจเกิดอุบัติเหตุพนักงานโดยเผลอตัดบาดพนักงานได้
การดำเนินการปรับปรุง : ติดตั้งฝาครอบพัดลมทั้งด้านหน้าและด้านหลัง ให้อยู่ในสภาพที่ปลอดภัย พร้อมใช้งาน
ค่าใช้จ่ายในการดำเนินการปรับปรุง : ไม่มีค่าใช้จ่าย เนื่องจากใช้วัสดุอุปกรณ์ที่มีอยู่
ข้อมูลและภาพ โดยศูนย์ความปลอดภัยในการทำงานพื้นที่ 11

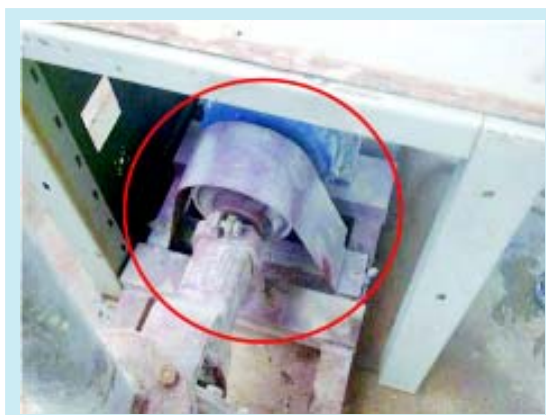
ภาพก่อนการปรับปรุง

เรื่องที่ปรับปรุง : ติดตั้งการด์ครอบส่วนที่หมุนได้ของมอเตอร์เครื่องปั้มน้ำแรงดันสูงบริเวณ Powder Plant
สภาพก่อนการปรับปรุง : พนักงานต้องปฏิบัติงานกับเครื่องปั้มน้ำแรงดันสูงสำหรับฉีดพรมน้ำ เพื่อลดการฟุ้งกระจายของฝุ่นขณะปฏิบัติงานเป็นประจำ ซึ่งเครื่องปั้มน้ำแรงดันสูงไม่มีการ์ดครอบส่วนที่หมุนได้ของมอเตอร์ อาจก่อให้เกิดอันตรายจากการหนีบดึงเมื่อปฏิบัติงานกับเครื่องจักร
การดำเนินการปรับปรุง : จัดทำการ์ดครอบส่วนที่หมุนได้ของมอเตอร์เครื่องไว้ เพื่อป้องกันอันตรายจากการทำงานของพนักงาน และลดการเกิดอุบัติเหตุจากการทำงาน
ค่าใช้จ่ายในการดำเนินการปรับปรุง : ไม่มีค่าใช้จ่าย เนื่องจากใช้วัสดุอุปกรณ์ที่มีอยู่
ข้อมูลและภาพ โดยศูนย์ความปลอดภัยในการทำงานพื้นที่ 12

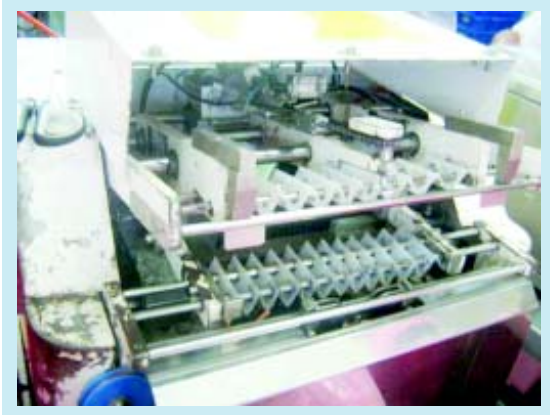
ภาพก่อนการปรับปรุง

เรื่องที่ปรับปรุง : ติดตั้งการ์ดเครื่องจักรขึงถุงบรรจุขนม
สภาพก่อนการปรับปรุง : บริเวณเครื่องจักรขึงขนมไม่มีการครอบส่วนที่หมุนได้ ทำให้เครื่องจักรขึงขนมหนีบนิ้วพนักงานขณะปฏิบัติงาน
การดำเนินการปรับปรุง : จัดทำการ์ดครอบส่วนที่หมุนได้ของเครื่องจักรขึงขนม เพื่อป้องกันอันตรายจากการถูกเครื่องจักรขึงขนมหนีบหรือดึงนิ้วของพนักงานขณะปฏิบัติงาน
ค่าใช้จ่ายในการดำเนินการปรับปรุง : 1,300 บาท

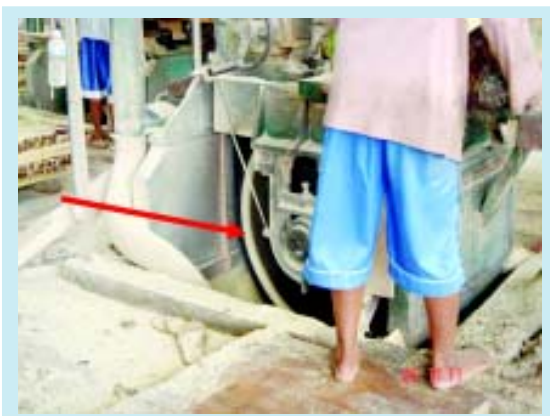
ภาพก่อนการปรับปรุง

เรื่องที่ปรับปรุง : จัดทำฝาปิดหลุมเครื่องเลื่อยป้องกันการพลัดตก
สภาพก่อนการปรับปรุง : บริเวณพื้นที่โต๊ะเลื่อยมีหลุมรองรับชิ้นเลื่อยไม่มีการจัดทำที่ปิดปากหลุมชิ้นเลื่อย ซึ่งบริเวณดังกล่าวมีพนักงานเลื่อยไม้ปฏิบัติงานตลอดระยะเวลาการทำงาน ดังนั้นอาจก่อให้เกิดอุบัติเหตุจากเครื่องจักรกับพนักงานขณะปฏิบัติงาน
การดำเนินการปรับปรุง : จัดทำที่ปิดปากหลุมชิ้นเลื่อย เพื่อป้องกันพนักงานพลัดตกและอุบัติเหตุจากเครื่องจักรกับพนักงานขณะปฏิบัติงาน

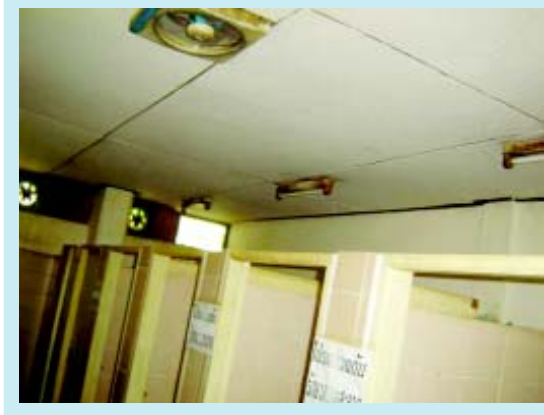
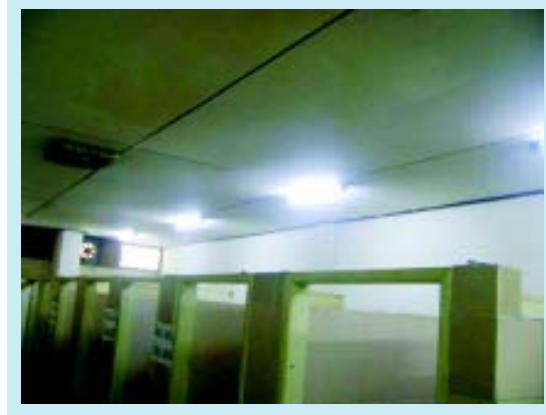
ภาพก่อนการปรับปรุง

เรื่องที่ปรับปรุง : ปรับปรุงหลอดไฟบริเวณห้องน้ำ

สภาพก่อนการปรับปรุง : ไฟฟ้าบริเวณห้องน้ำมีแสงสว่างไม่เพียงพอเนื่องจากหลอดไฟชำรุด

การดำเนินการปรับปรุง : ติดตั้งหลอดไฟเพิ่มเติมให้มีความสว่างมากยิ่งขึ้น

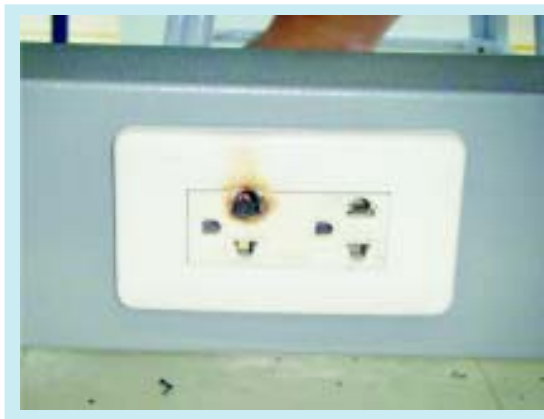
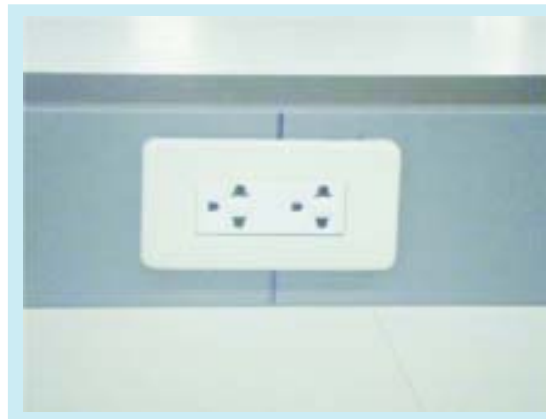
ภาพก่อนการปรับปรุง

เรื่องที่ปรับปรุง : เปลี่ยนเต้าเสียบปลั๊กไฟ

สภาพก่อนการปรับปรุง : เต้าเสียบปลั๊กไฟมีสภาพชำรุด

การดำเนินการปรับปรุง : เปลี่ยนเต้าเสียบปลั๊กไฟที่ชำรุด ซึ่งทำให้สามารถทำงานได้อย่างปลอดภัย

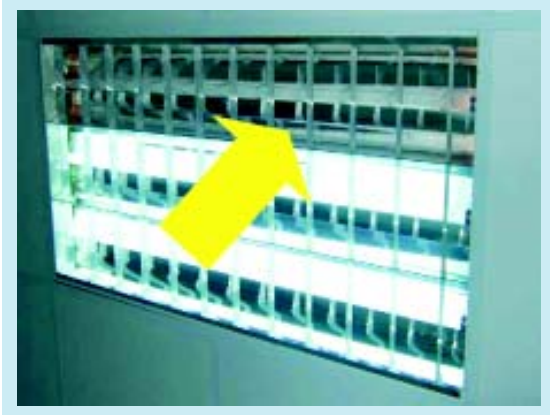
ภาพก่อนการปรับปรุง

เรื่องที่ปรับปรุง : เปลี่ยนหลอดไฟที่ชำรุดและทำความสะอาดหลอดไฟใหม่ในบริเวณที่ทำงาน
สภาพก่อนการปรับปรุง : มีหลอดไฟชำรุดและมีหลอดไฟที่ใช้งานมานานและเสื่อมประสิทธิภาพในบริเวณที่ทำงาน
การดำเนินการปรับปรุง : ทำการเปลี่ยนหลอดไฟที่ชำรุดและทำความสะอาดหลอดไฟใหม่
ค่าใช้จ่ายในการดำเนินการปรับปรุง : 700 บาท
ข้อมูลและภาพ โดยศูนย์ความปลอดภัยในการทำงานพื้นที่ 3

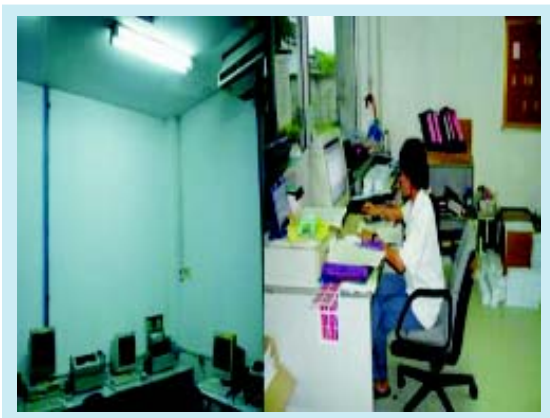
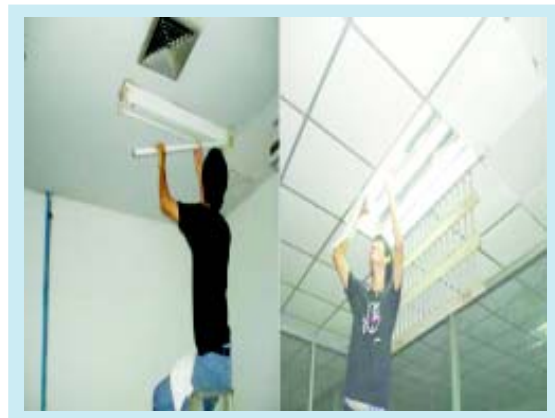
เรื่องที่ปรับปรุง : การปรับปรุงสภาพแวดล้อมในการทำงาน
สภาพก่อนการปรับปรุง : แสงสว่างในบริเวณทำงานลดลงเนื่องจากฝุ่นละอองที่เกาะตามหลอดไฟ และหยากไย่ที่เกาะตามแผงสะท้อนแสง
การดำเนินการปรับปรุง : ทำความสะอาดชุดโคมสะท้อนแสง เพื่อช่วยในการกระจายแสงได้ดีขึ้นถอดเปลี่ยนหลอดไฟและทำความสะอาดฐานโคมไฟเพื่อช่วยในการกระจายแสงได้ดีขึ้น
ค่าใช้จ่ายในการดำเนินการปรับปรุง : 3,000 บาท
ข้อมูลและภาพ โดยศูนย์ความปลอดภัยในการทำงานพื้นที่ 4

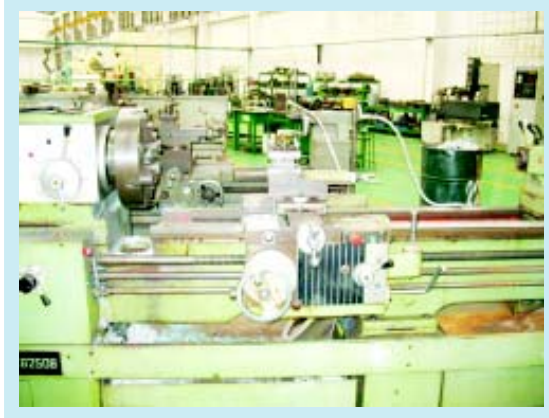
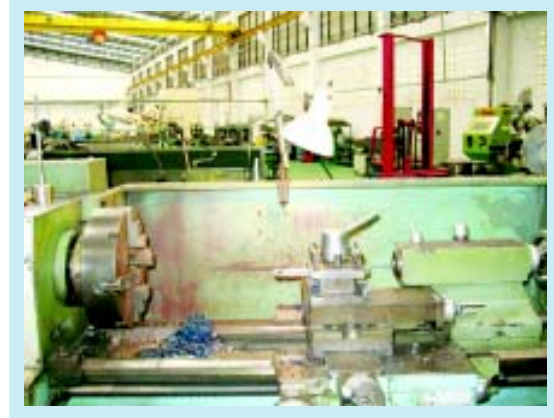
ภาพก่อนการปรับปรุง

เรื่องที่ปรับปรุง : ติดหลอดไฟเฉพาะจุด

สภาพก่อนการปรับปรุง : พนักงานที่ต้องใช้เครื่องกลึงเพื่อกลึงชิ้นงาน จะต้องเพ่งมองชิ้นงานเพื่อกลึงแม่พิมพ์ เนื่องจากแสงสว่างไม่เพียงพอ

การดำเนินการปรับปรุง : ติดตั้งโคมไฟเฉพาะจุดติดเครื่องกลึงทุกเครื่อง

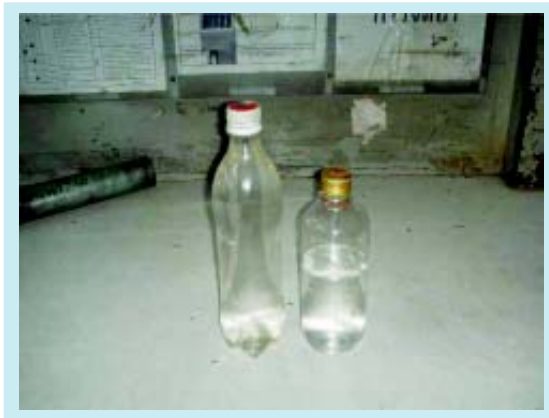
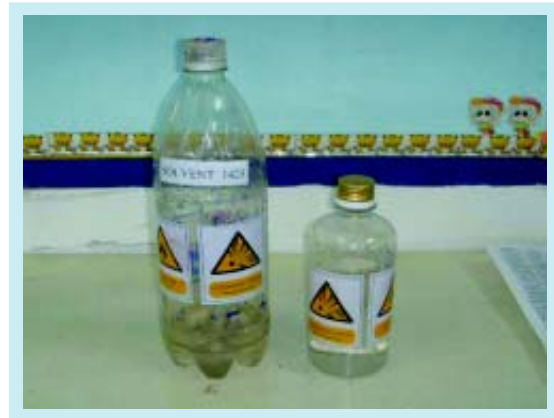
ภาพก่อนการปรับปรุง

เรื่องที่ปรับปรุง : การใช้ภาชนะบรรจุสารเคมี

สภาพก่อนการปรับปรุง : พนักงานที่ใช้สารเคมีทำการเช็ดชิ้นงาน ภาชนะจัดเก็บสารเคมีที่ใช้งานยังไม่มีป้ายบ่งชี้ และไม่เป็นรูปแบบเดียวกัน

การดำเนินการปรับปรุง : ติดป้ายบ่งชี้ที่ภาชนะจัดเก็บสารเคมีที่ใช้งาน เพื่อให้เป็นรูปแบบเดียวกัน

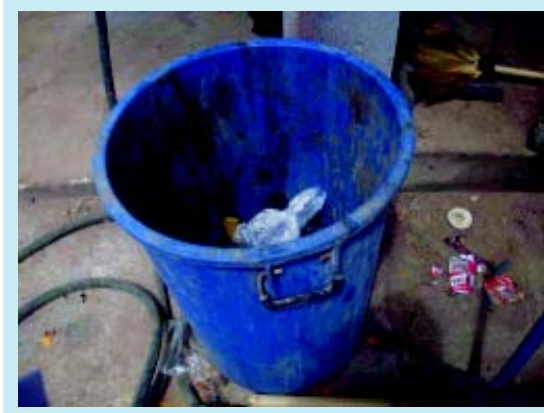
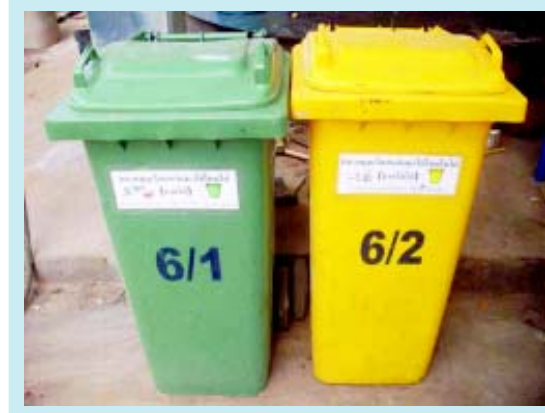
ภาพก่อนการปรับปรุง

เรื่องที่ปรับปรุง : จัดเตรียมถังขยะ โดยแยกประเภทชัดเจน
สภาพก่อนการปรับปรุง : ถังขยะมีถังเดียว ทำให้ต้องทิ้งขยะปนกัน ไม่มีการแยกประเภท
การดำเนินการปรับปรุง : จัดซื้อถังขยะชนิดมีฝาปิด และแยกประเภทขยะชัดเจน คือ ขยะรีไซเคิล (นำกลับมาใช้ใหม่ได้) และขยะที่ไม่สามารถนำกลับมาใช้ใหม่ได้

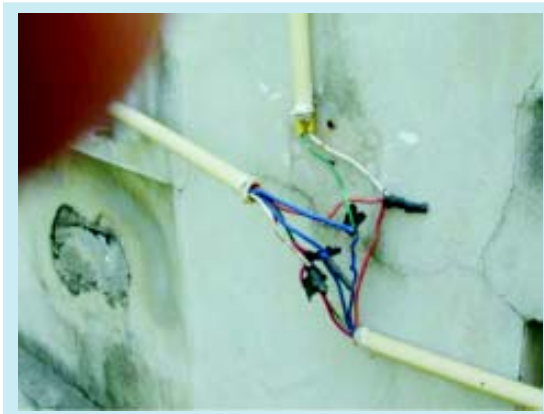
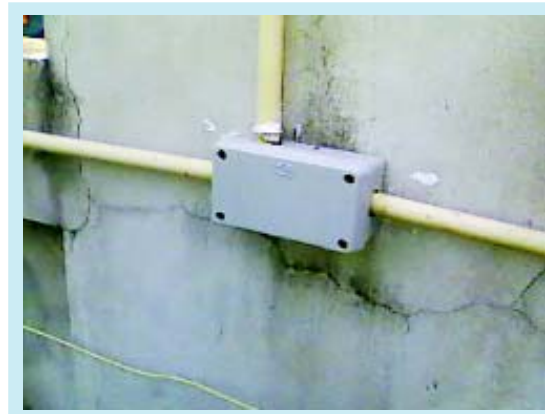
ภาพก่อนการปรับปรุง

เรื่องที่ปรับปรุง : ปรับปรุงสายไฟข้างกำแพงโรงงาน
สภาพก่อนการปรับปรุง : กล่องแยกสายไฟแตกหายอาจทำให้เกิดอันตรายกับผู้ที่ผ่านมา
การดำเนินการปรับปรุง : จัดทำกล่องสายไฟและเก็บรอยต่อของสายไฟให้มิดชิด

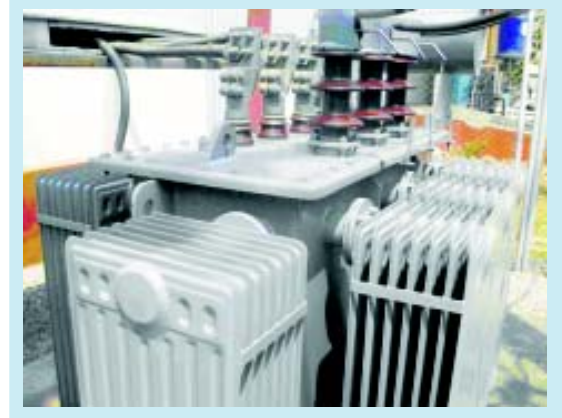
เรื่องที่ปรับปรุง : ปรับปรุงหม้อแปลงไฟฟ้า
สภาพก่อนการปรับปรุง : หม้อแปลงไฟฟ้ามีสนิมขึ้นและถ่ายน้ำมัน
การดำเนินการปรับปรุง : ขูดสนิมออก ทาสีรองพื้นที่หม้อไฟฟ้า และถ่ายน้ำมันหล่อลื่น เพื่อยืดอายุการใช้งาน
ค่าใช้จ่ายในการดำเนินการปรับปรุง : 6,000 บาท
ข้อมูลและภาพ โดยศูนย์ความปลอดภัยในการทำงานพื้นที่ 7

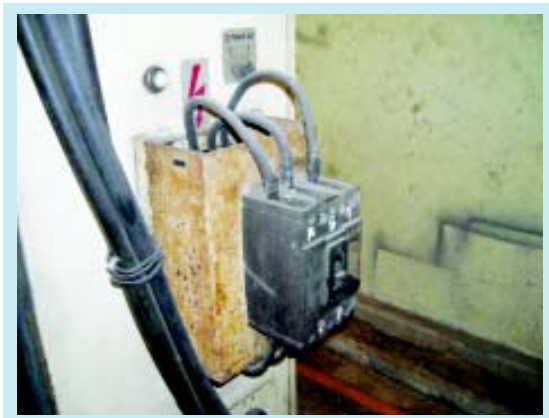
ภาพก่อนการปรับปรุง

เรื่องที่ปรับปรุง : การจัดทำฝาคกรอบเบรกเกอร์ไฟฟ้า
สภาพก่อนการปรับปรุง : เบรกเกอร์ไม่มีฝาคกรอบปิดหัวสายไฟฟ้า อาจทำให้มือหรือนิ้วมือไฟฟ้าดูดหรือช็อต
การดำเนินการปรับปรุง : จัดทำฝาคกรอบเบรกเกอร์ไฟฟ้า โดยนำพลาสติกมาเจาะรู แล้วตัดเข้ารูปยึดติดกับเบรกเกอร์ เพื่อป้องกันอุบัติเหตุเกี่ยวกับไฟฟ้าช็อตหรือดูด
ค่าใช้จ่ายในการดำเนินการปรับปรุง : 50 บาท
ข้อมูลและภาพ โดยศูนย์ความปลอดภัยในการทำงานพื้นที่ 7

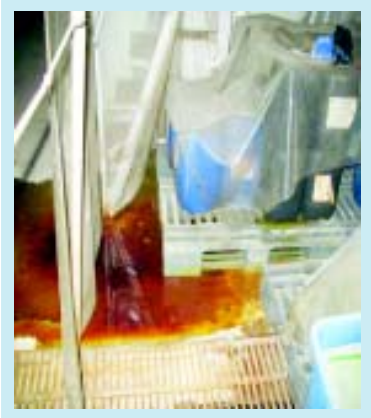
ภาพก่อนการปรับปรุง

เรื่องที่ปรับปรุง : จัดทำถาดรองสารเคมี และนำสารเคมีไปกำจัด
สภาพก่อนการปรับปรุง : เนื่องจากสารเคมีดังกล่าวเป็นสารเคมีเสื่อมสภาพและรั่วไหลลงสู่พื้นที่บริเวณเครื่องกรองน้ำ อาจก่อให้เกิดอุบัติเหตุกับพนักงานได้
การดำเนินการปรับปรุง : เบื้องต้นได้จัดทำถาดรองสารเคมี พร้อมทั้งจัดวางอย่างเป็นระเบียบ และทำความสะอาดพื้นที่เป็นประจำ แล้วจึงประสานงานให้บริษัทรับกำจัดสารเคมีนำไปกำจัด
ค่าใช้จ่ายในการดำเนินการปรับปรุง : 11,000 บาท
ข้อมูลและภาพ โดยศูนย์ความปลอดภัยในการทำงานพื้นที่ 8

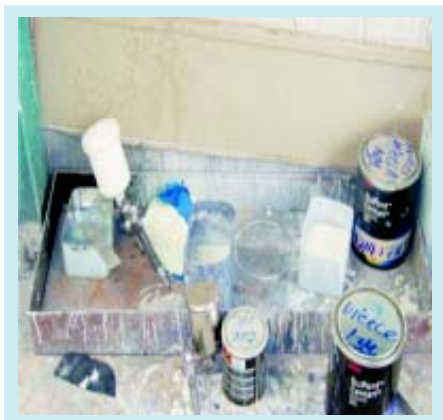
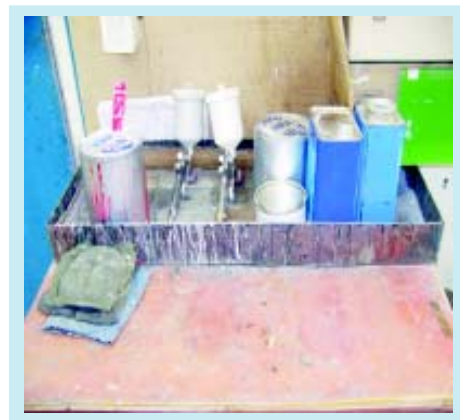
ภาพก่อนการปรับปรุง

เรื่องที่ปรับปรุง : จัดทำโต๊ะวางถาดสารเคมี และจัดหาฝาปิดภาชนะบรรจุสารเคมี
สภาพก่อนการปรับปรุง : ภาชนะบรรจุสารเคมีไม่ฝาปิดทำให้ไอระเหยของสารเคมีฟุ้งกระจายในบริเวณพื้นที่ทำงาน และพนักงานต้องนั่งผสมสารเคมีกับพื้นทำให้เกิดอาการปวดเมื่อยได้
การดำเนินการปรับปรุง : จัดหาฝาปิดภาชนะบรรจุสารเคมี และจัดทำโต๊ะวางถาดผสมสารเคมี
ค่าใช้จ่ายในการดำเนินการปรับปรุง : 1,500 บาท (ค่าวัสดุจัดทำโต๊ะจำนวน 3 ตัว)
ข้อมูลและภาพ โดยศูนย์ความปลอดภัยในการทำงานพื้นที่ 8

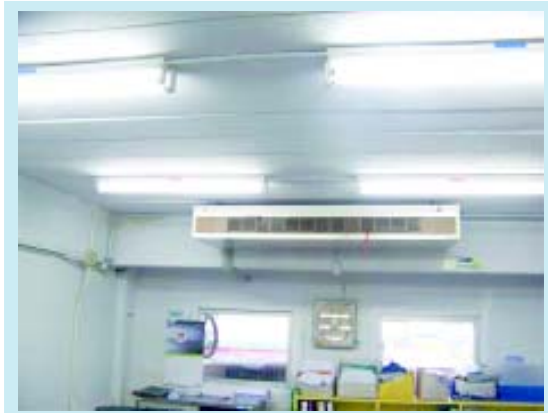
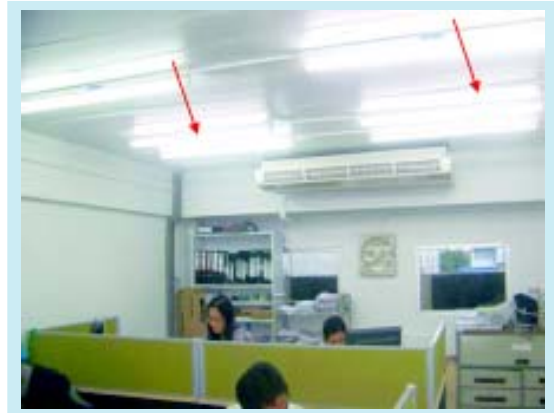
ภาพก่อนการปรับปรุง

เรื่องที่ปรับปรุง : ปรับปรุงแสงสว่างในบริเวณพื้นที่การทำงาน

สภาพก่อนการปรับปรุง : จากการตรวจวัดความเข้มของแสงสว่าง ณ จุดปฏิบัติงานของพนักงาน พบว่า บริเวณโต๊ะทำงานเอกสารของพนักงานมีความเข้มของแสงสว่างไม่เพียงพอต่อการปฏิบัติงาน ค่าจากการตรวจวัดความเข้มของแสงสว่างตรวจวัดอยู่ในช่วงระหว่าง 253 - 374 ลักซ์

การดำเนินการปรับปรุง : ทำการติดตั้งหลอดไฟเพิ่ม จำนวน 2 หลอด และปรับเปลี่ยนตำแหน่งการวางชั้นเอกสารและโต๊ะทำงานของพนักงาน เพื่อให้ความเข้มของแสงสว่างเพียงพอต่อการปฏิบัติงานและเป็นไปตามที่กฎหมายกำหนด ค่าจากการตรวจวัดความเข้มของแสงสว่างหลังทำการปรับปรุงอยู่ในช่วง 507 - 660 ลักซ์

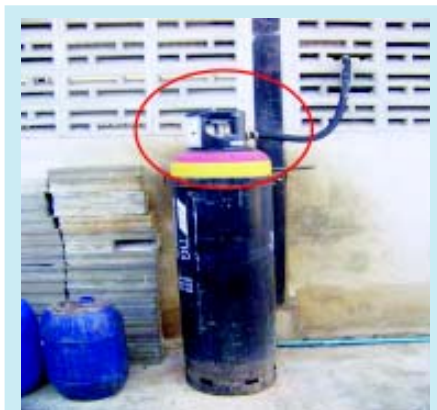
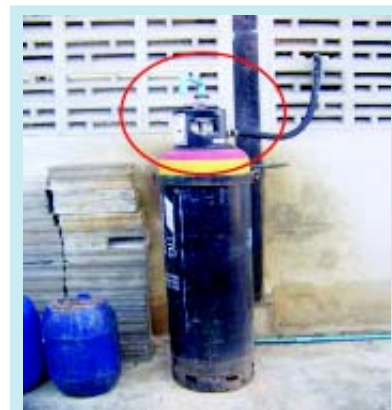
ภาพก่อนการปรับปรุง

เรื่องที่ปรับปรุง : ติดตั้งสปริงเกอร์น้ำเพื่อกำจัดการฟุ้งกระจายของสารแอมโมเนียเมื่อเกิดการรั่วไหล

สภาพก่อนการปรับปรุง : ถังแอมโมเนียบริเวณแผนกซ่อมบำรุงมักเกิดการรั่วไหลบริเวณข้อต่อวาล์วเป็นประจำ ทำให้เกิดการฟุ้งกระจายไปทั่วบริเวณ ซึ่งพนักงานไม่สามารถเข้าไปในบริเวณดังกล่าวเพื่อทำการปิดวาล์วได้

การดำเนินการปรับปรุง : จัดทำสปริงเกอร์น้ำสำหรับใช้ในการกำจัดการฟุ้งกระจายของสารแอมโมเนียที่รั่วไหลบริเวณข้อต่อวาล์ว ก่อนที่จะให้พนักงานเข้าไปทำการปิดวาล์วถึง

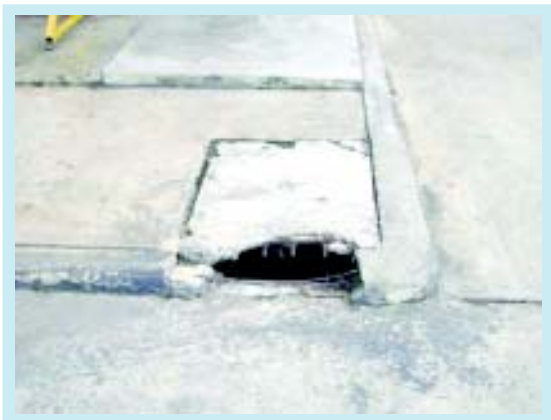
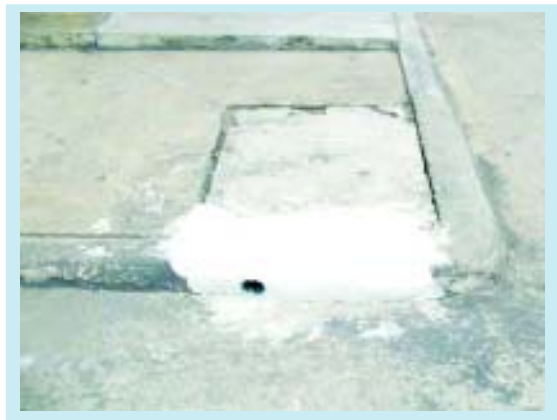
ภาพก่อนการปรับปรุง	ภาพหลังการปรับปรุง
---------------------------	---------------------------

สิ่งที่ปรับปรุง : เทปูนฝาครอบร่องน้ำ

สภาพก่อนการปรับปรุง : ฝาครอบปูนแตกเป็นหลุมใหญ่ อาจทำให้เกิดอุบัติเหตุได้

การดำเนินการปรับปรุง : เทปูนปิดหลุมฝาครอบร่องน้ำและเจาะรูระบายน้ำใหม่

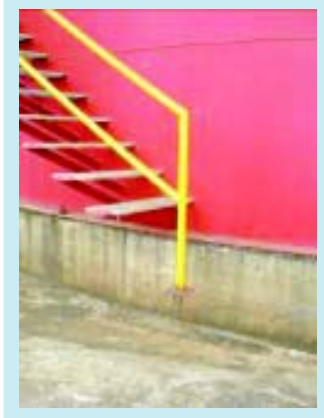
ภาพก่อนการปรับปรุง

เรื่องที่ปรับปรุง : บันไดขึ้นลงถึงเก็บเอทานอล
สภาพก่อนการปรับปรุง : ไม่มีบันไดหรืออุปกรณ์สำหรับเหยียบขึ้นถึงเก็บเอทานอล
การดำเนินการปรับปรุง : จัดทำบันไดเหล็กเพื่อใช้ขึ้นลง เพื่อความสะดวกในการปฏิบัติงาน
ค่าใช้จ่ายในการดำเนินการปรับปรุง : ไม่มีค่าใช้จ่าย (เศษวัสดุเหลือใช้นำมาเชื่อมเป็นชิ้นงาน)
ข้อมูลและภาพ โดยศูนย์ความปลอดภัยในการทำงานพื้นที่ 5

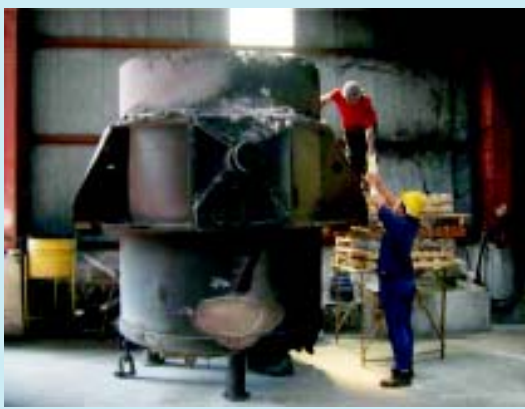
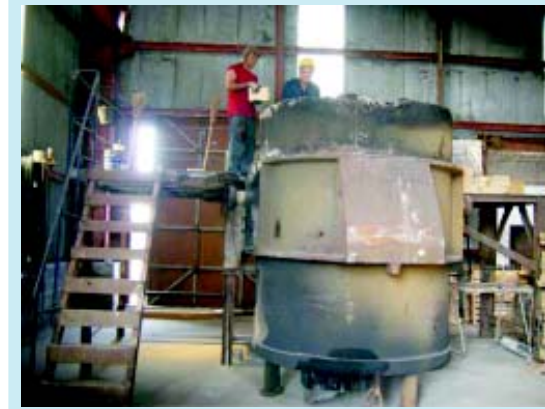
ภาพก่อนการปรับปรุง

เรื่องที่ปรับปรุง : ทำชั้นลอยใช้ในงานที่สูง
สภาพก่อนการปรับปรุง : การทำงานในที่สูงใช้ไม้พาเลทรองเป็นชั้นเพื่อขึ้นไปปฏิบัติงานบนที่สูง
การดำเนินการปรับปรุง : ทำชั้นลอยที่เป็นมาตรฐานเพื่อความสะดวกในการปฏิบัติงานและเพื่อป้องกันอุบัติเหตุจากการตกจากที่สูง
ค่าใช้จ่ายในการดำเนินการปรับปรุง : ไม่เสียค่าใช้จ่ายเนื่องจากใช้อุปกรณ์ภายในโรงงาน
ข้อมูลและภาพ โดยศูนย์ความปลอดภัยในการทำงานพื้นที่ 6

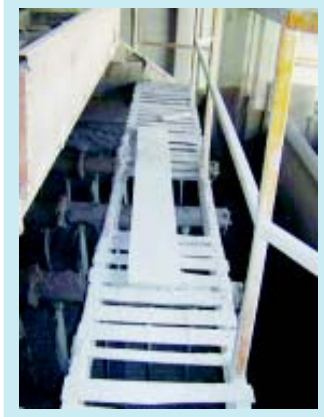
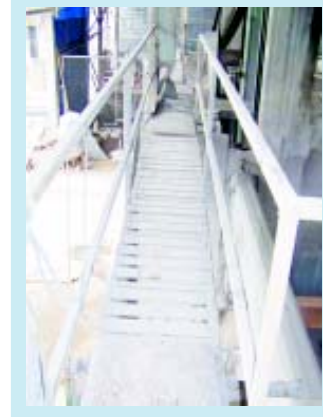
ภาพก่อนการปรับปรุง

เรื่องที่ปรับปรุง : การซ่อมแซมทางเดินด้านบนเครื่อง Gang Saw
สภาพก่อนการปรับปรุง : ทางเดินด้านบนเครื่อง Gang Saw ชำรุดและไม่มั่นคงแข็งแรง
การดำเนินการปรับปรุง : ดำเนินการซ่อมแซม ทางเดินให้มั่นคงแข็งแรง เพื่อป้องกันอุบัติเหตุพนักงานพลัดตกลงมา

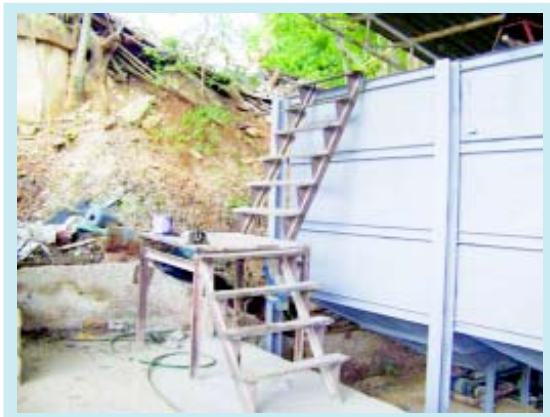
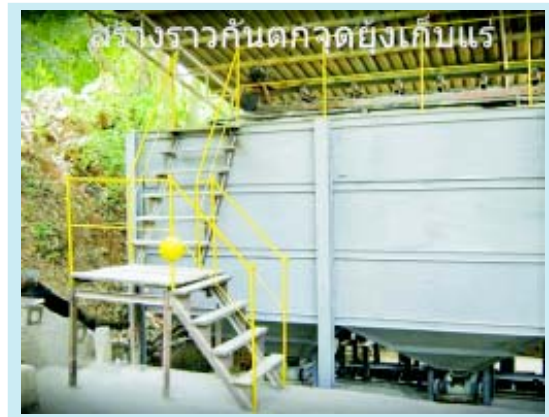
ภาพก่อนการปรับปรุง

เรื่องที่ปรับปรุง : จัดทำราวกันตกที่ยังเก็บแร่
สภาพก่อนการปรับปรุง : บันไดทางขึ้นยังเก็บแร่ไม่มีราวกันตก
การดำเนินการปรับปรุง : จัดทำราวกันตกที่ยังเก็บแร่ เพื่อป้องกันอันตรายจากการตกจากที่สูง
ค่าใช้จ่ายในการดำเนินการปรับปรุง : 1,200 บาท
ข้อมูลและภาพ โดยศูนย์ความปลอดภัยในการทำงานพื้นที่ 10

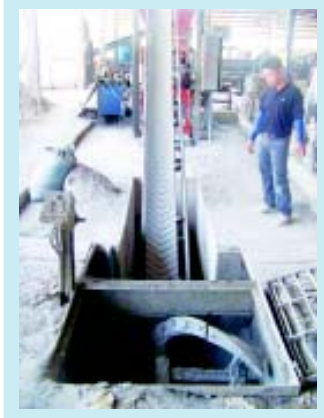
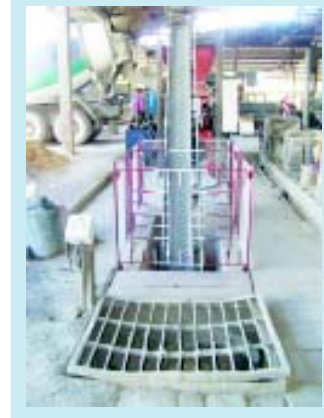
ภาพก่อนการปรับปรุง

เรื่องที่ปรับปรุง : จัดทำราวกันตก เครื่องผสมปูนอัดบล็อค
สภาพก่อนการปรับปรุง : บริเวณพื้นที่การทำงานบริเวณเครื่องผสมปูนไม่มีราวกันตกโดยรอบ อาจทำให้สะดุด สิ้นล้มพลัดตกลงไปในบ่อผสมปูนขณะทำงานได้
การดำเนินการปรับปรุง : จัดทำราวกันตกโดยรอบสายพานลำเลียงเครื่องผสมปูนอัดบล็อค โดยใช้เศษเหล็ก ที่เหลือใช้
ค่าใช้จ่ายในการดำเนินการปรับปรุง : ไม่มีค่าใช้จ่าย เนื่องจากใช้เศษเหล็กเหลือใช้ที่มีอยู่ และให้ช่างของ โรงงานทำเอง

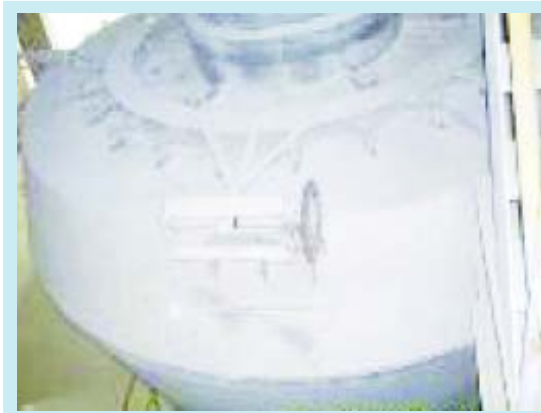
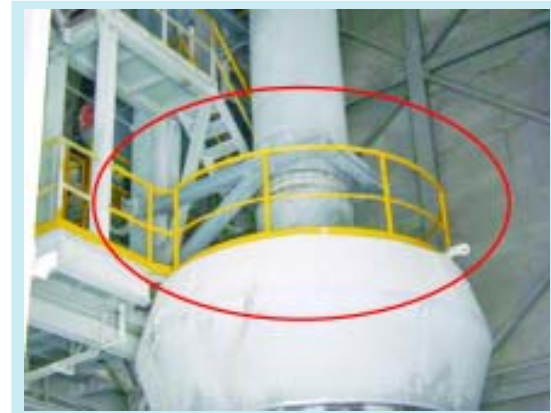
ภาพก่อนการปรับปรุง

เรื่องที่ปรับปรุง : จัดทำราวกันตกครอบแพลทฟอร์มเครื่อง CP Mill
สภาพก่อนการปรับปรุง : พนักงานขึ้นไปปฏิบัติงานบนแพลทฟอร์มเครื่อง CP Mill เป็นครั้งคราว โดยใช้ สายกันตกเกี่ยวกับจุดยึดในช่วงที่ขึ้นไปปฏิบัติงาน ซึ่งพนักงานทำงานไม่สะดวก และอาจเกิดอุบัติเหตุพลัดตกจากแพลทฟอร์มเครื่อง CP Mill ขณะปฏิบัติงานได้
การดำเนินการปรับปรุง : จัดทำราวกันตกครอบบริเวณแพลทฟอร์มเครื่อง CP Mill เพื่อให้พนักงานปฏิบัติงาน ได้สะดวกและป้องกันการเกิดอุบัติเหตุพลัดตกจากแพลทฟอร์มเครื่อง CP Mill ขณะปฏิบัติงาน

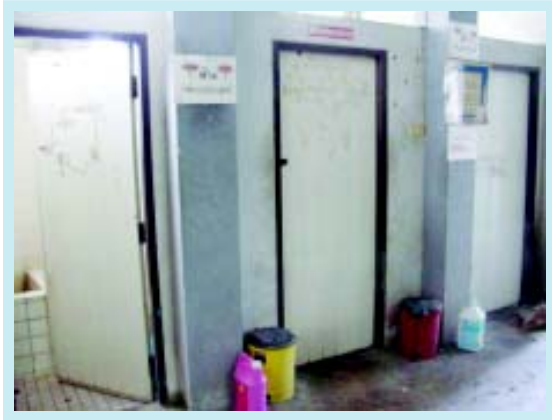
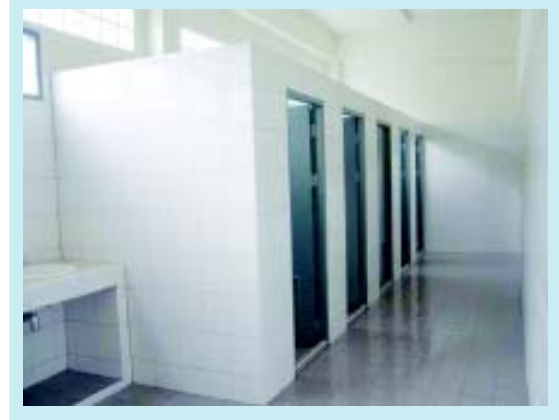
เรื่องที่ปรับปรุง : เพิ่มจำนวนห้องน้ำให้กับพนักงานและแยกระหว่างชายและหญิง

สภาพก่อนการปรับปรุง : ห้องน้ำมีจำนวน 2 จุด จุดละ 3 ห้อง ซึ่งไม่เพียงพอ และเป็นห้องน้ำรวมชาย - หญิง ซึ่งไม่ถูกสุขลักษณะ

การดำเนินการปรับปรุง : เพิ่มจำนวนห้องน้ำเป็น 6 จุด จุดละ 4 - 5 ห้อง และแยกระหว่างชายและหญิง

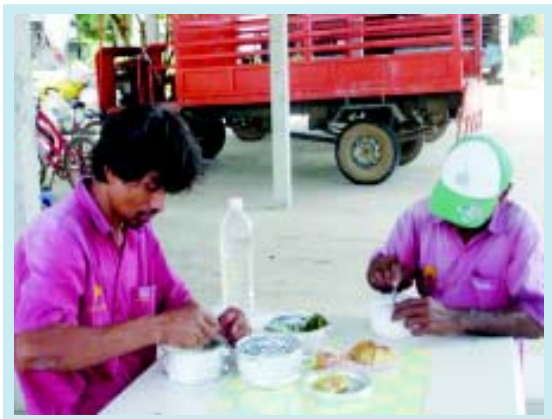
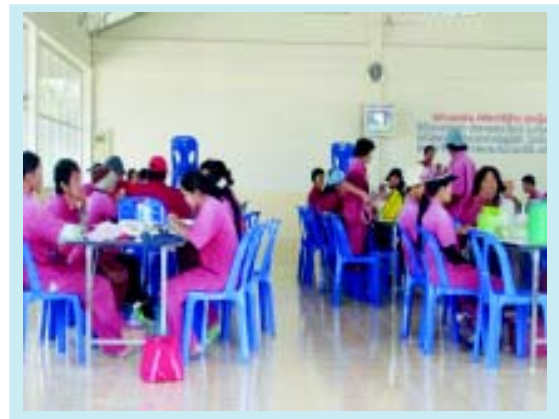
เรื่องที่ปรับปรุง : จัดทำห้องรับประทานอาหารให้กับพนักงาน

สภาพก่อนการปรับปรุง : ช่วงเวลาพักรับประทานอาหาร พนักงานไม่มีที่รับประทานอาหารเป็นสัดส่วน ไม่ถูกสุขลักษณะ ไม่มีที่พักผ่อนในเวลาพักกลางวัน

การดำเนินการปรับปรุง : สร้างโรงอาหาร จัดหาน้ำดื่มไว้สำหรับบริโภค หาสื่อโทรทัศน์ไว้ดูเวลาพักกลางวัน ก่อนเข้างานรอบบ่าย

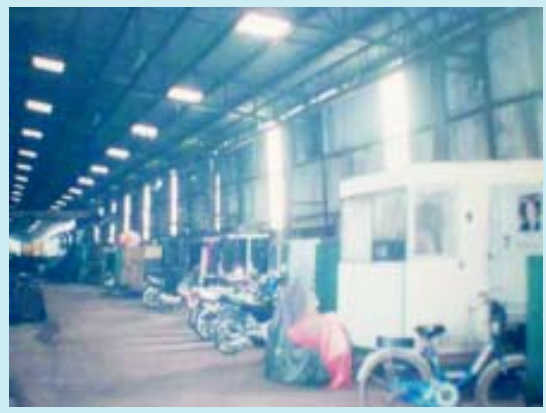
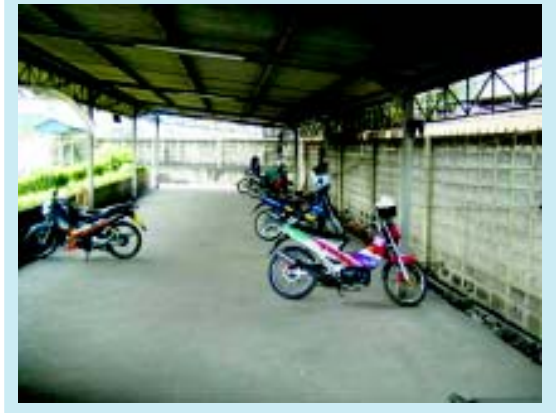
เรื่องที่ปรับปรุง : จัดพื้นที่จอดรถให้เป็นระเบียบโดยแยกออกจากอาคารผลิต

สภาพก่อนการปรับปรุง : มีการจอดรถภายในอาคารผลิต

การดำเนินการปรับปรุง : จัดพื้นที่จอดรถโดยแยกออกจากอาคารผลิต

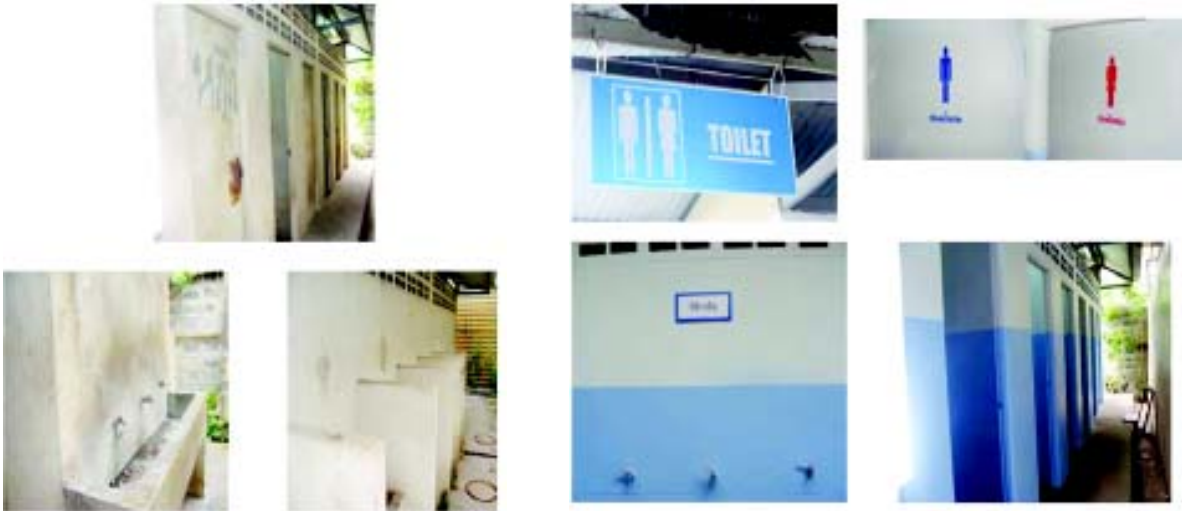
เรื่องที่ปรับปรุง : ห้องน้ำพนักงาน

สภาพก่อนการปรับปรุง : ห้องน้ำไม่ถูกสุขลักษณะ ไม่แยก ห้องน้ำ ชาย - หญิง

การดำเนินการปรับปรุง : ทาสีห้องน้ำ ทำพื้น เปลี่ยนประตูป ทำป้ายแยกห้อง ชาย - หญิง

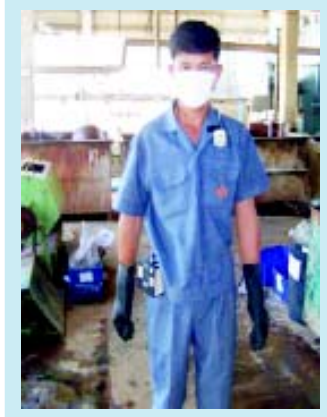
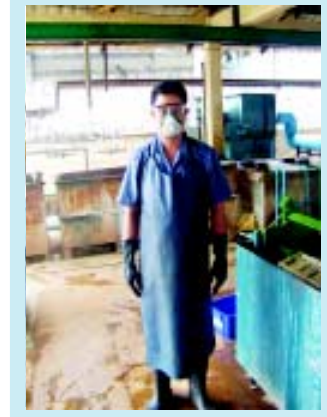
เรื่องที่ปรับปรุง : จัดหาอุปกรณ์คุ้มครองความปลอดภัยส่วนบุคคลให้แก่พนักงาน
สภาพก่อนการปรับปรุง : อุปกรณ์คุ้มครองความปลอดภัยส่วนบุคคลที่พนักงานสวมใส่อยู่ไม่เหมาะสมกับลักษณะงานที่ทำ ซึ่งไม่สามารถป้องกันไอระเหยของสารเคมีได้
การดำเนินการปรับปรุง : จัดหาอุปกรณ์คุ้มครองความปลอดภัยส่วนบุคคลที่เหมาะสมให้แก่พนักงานที่ต้องปฏิบัติงานสัมผัสกับสารเคมี

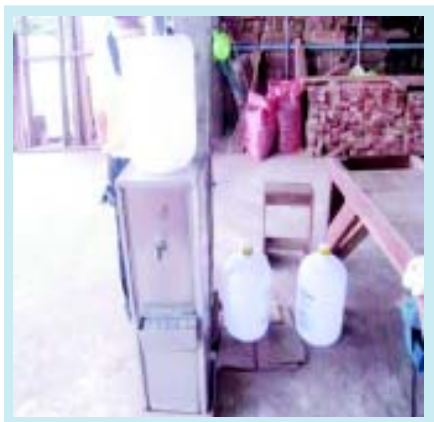
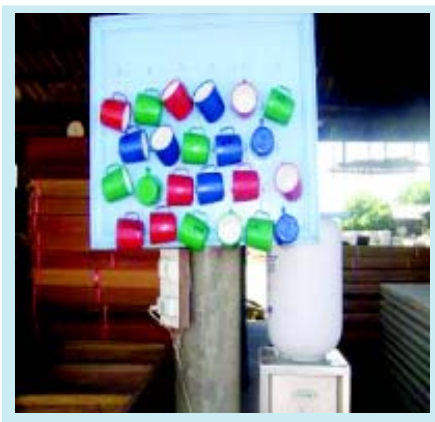
เรื่องที่ปรับปรุง : จุดน้ำดื่ม
สภาพก่อนการปรับปรุง : แก้วน้ำดื่มไม่เพียงพอและไม่มีที่เก็บถังน้ำดื่ม
การดำเนินการปรับปรุง : จัดทำที่เก็บแก้วน้ำดื่มของพนักงานแต่ละคน และไม่ใช้ร่วมกันเพื่อป้องกันโรคติดต่อที่อาจเกิดขึ้นได้

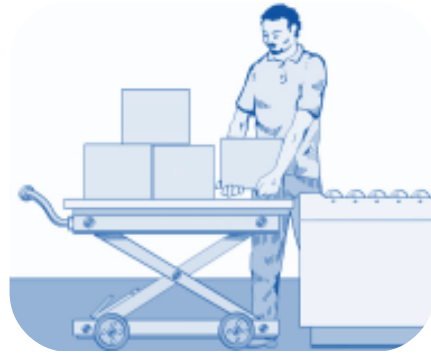
10. ลดการยกขนย้ายวัสดุสิ่งของด้วยแรงคน โดยการใส่
 สายพาน รอก และอุปกรณ์เครื่องกลต่างๆ
 เพื่อช่วยในการขนย้าย
 ท่านมีข้อเสนอแนะเพื่อการปรับปรุงหรือไม่
 ไม่มี มี ปรับปรุงโดยเร็ว
 หมายเหตุ :

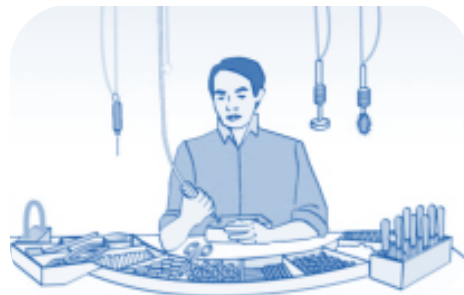
12. จัดให้มี "บ้าน" สำหรับเครื่องมือ
 ท่านมีข้อเสนอแนะเพื่อการปรับปรุงหรือไม่
 ไม่มี มี ปรับปรุงโดยเร็ว
 หมายเหตุ :

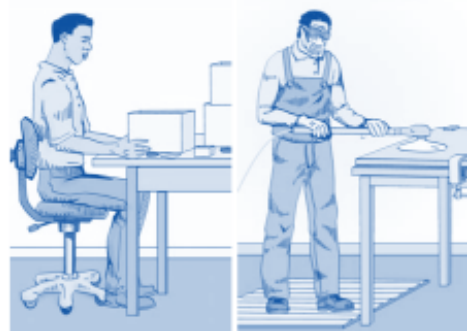
14. พนักงานที่นั่งทำงาน ควรจัดให้มีเก้าอี้ที่ปรับระดับได้พร้อมพนักพิงหลัง
